Commune : **VILLEMOUSTAUSSOU**

Rivière : **Le Fresquel**

Code : AUDE_2018_S_318

Code : AUDE_2018_R_318_1

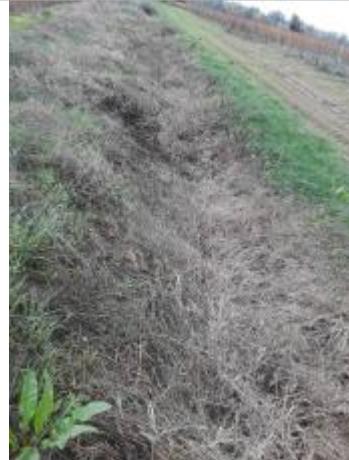
Vue du site

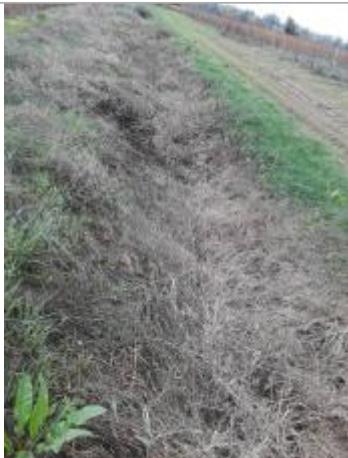
**15 Octobre 2018**Nature de l'inondation : **Débordement de cours d'eau**Altitude calculée de l'eau : **97.566 m**Nature du repère : **Laisse d'inondation**

Commentaires : Débris végétaux en champ agriculture avec végétaux en pieds de vignes

Vue du repère
