Commune : **VILLEMOUSTAUSSOU**Rivière : **Le Fresquel**

Proche Domaine de Rivals #2

Code : AUDE_2018_S_319

SOURCE DE REPÉRAGE : RELEVÉS POST CRUES SUITE AUX DÉBORDEMENTS DE L'AUDE DU 15 OCTOBRE 2018 - 16/10/2018Type de repérage : Campagne de terrain post-inondation
Organisme : TOPODOC**NIVELLEMENT INITIAL - 15/11/2018**

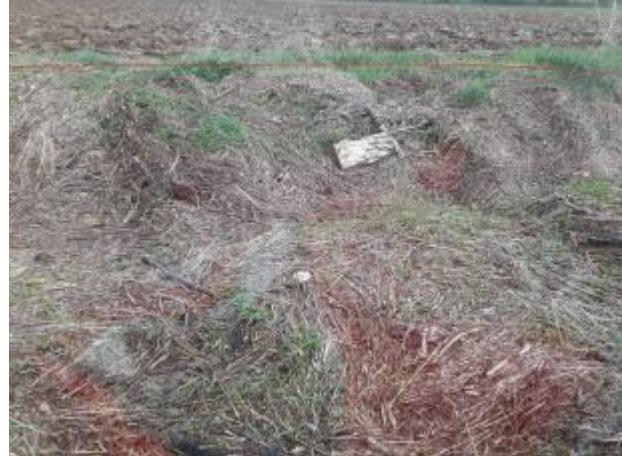
Vue du site

Commentaires : Proche du Fresquel

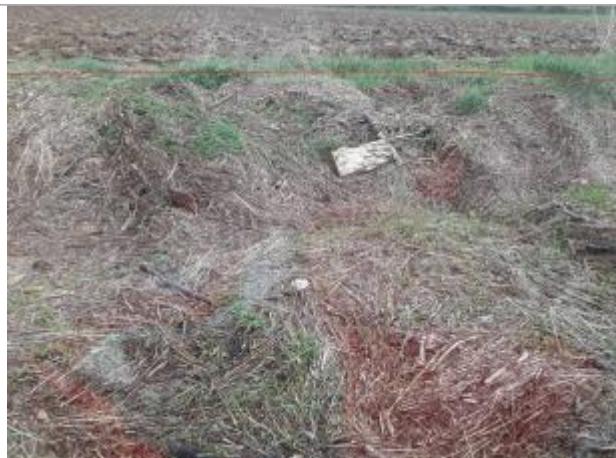
Vue du repère

**15 Octobre 2018**Nature de l'inondation : **Débordement de cours d'eau**Altitude calculée de l'eau : **97.505 m**Nature du repère : **Laisse d'inondation**

Commentaires : Débris végétaux en champ agriculture avec végétaux en pieds de vignes

Référence nivelée : Marque d'inondation

Altitude calculée de l'eau (en m) : 97.505
