Commune : **VILLEMUSTAUSOU**

Rivière : **L' Aude**

Code : AUDE_2018_S_343

SOURCE DE REPÉRAGE : RELEVÉS POST CRUES SUITE AUX DÉBORDEMENTS DE L'AUDE DU 15 OCTOBRE 2018 - 16/10/2018

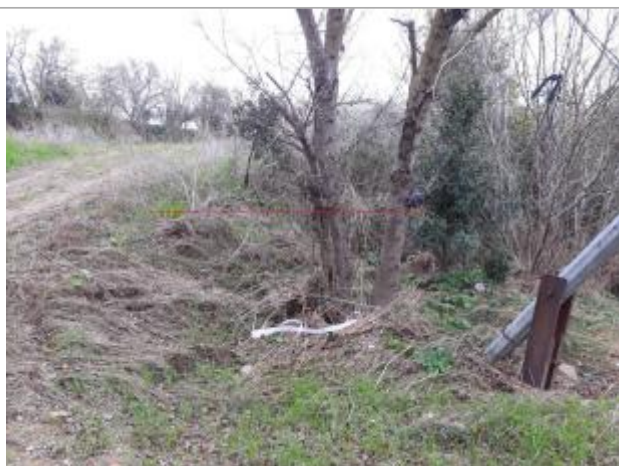
Vue du repère

Altitude calculée de l'eau : **93.413 m**

Nature du repère : **Laisse d'inondation**

Commentaires : Débris végétaux et herbes couchées
