Commune : **CARCASSONNE**

Code : AUDE_2018_S_349

Code : AUDE_2018_R_349_1

SOURCE DE REPÉRAGE : RELEVÉS POST CRUES SUITE AUX DÉBORDEMENTS DE L'AUDE DU 15 OCTOBRE 2018 - 16/10/2018

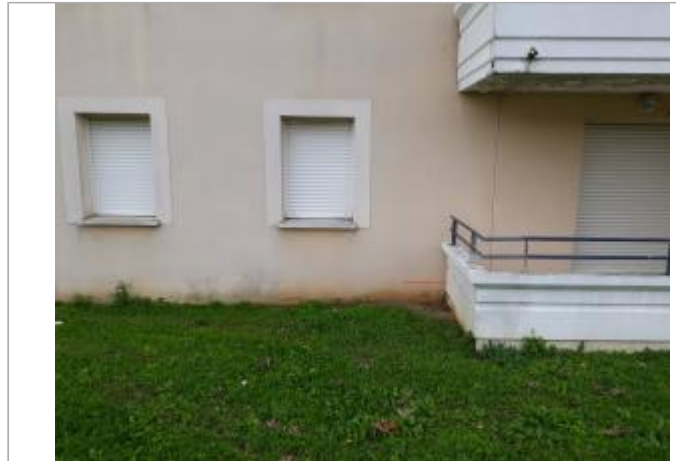
Vue du site

Commentaires : Rive gauche du Ruisseau de Saint Martin

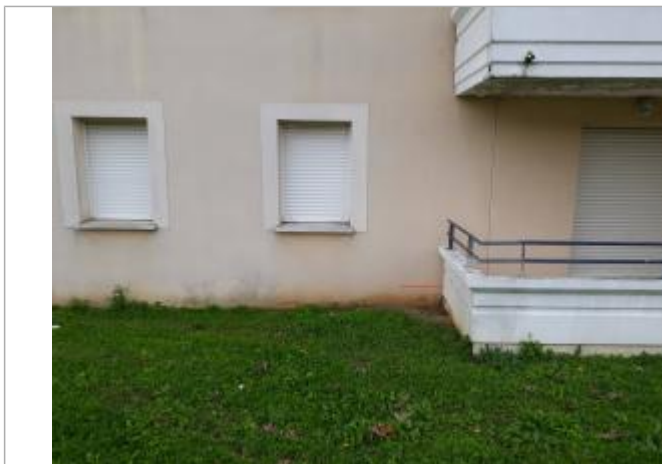
Vue du repère

Commentaires : Phe dans les residences trace mur humide

Description référence du repère : sol

Différence entre le niveau d'eau et la référence (en m) : 0.420 m

Altitude calculée de l'eau (en m) : 102.208
