Commune : CARCASSONNE

# **Proche 36 Rue Edmond Michelet**

**Code:** AUDE 2018 S 352 **Date de mise à jour :** 02/10/2019

## 15 Octobre 2018

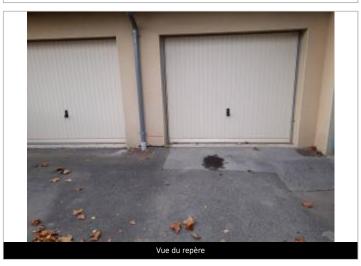
Code: AUDE\_2018\_R\_352\_1

Nature du repère : Photographie

Commentaires: Phe porte du garage - temoignage

Altitude calculée de l'eau : 112.854 m

Différence entre le niveau d'eau et la référence (en m) : 0.200 m
