Commune : **CARCASSONNE**

Rivière : **L' Aude**

Proche 11 Rue d'Alsace

Code : AUDE_2018_S_367 Date de mise à jour : 02/10/2019

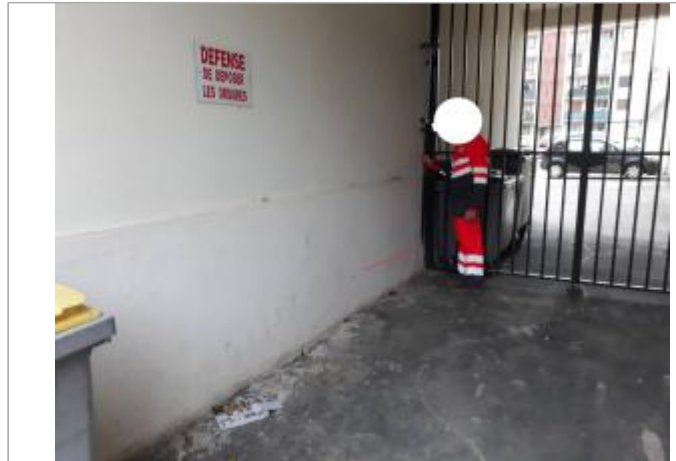
Vue du site

**22 Janvier 2020**Nature de l'inondation : **Débordement de cours d'eau**Altitude calculée de l'eau : **102.168 m**Nature du repère : **Laisse d'inondation****Commentaires :** traces humides + débris sur le mur**GÉNÉRAL****Code :** AUDE_2018_R_367_2**Date de mise à jour :****Auteur :** SPC MO

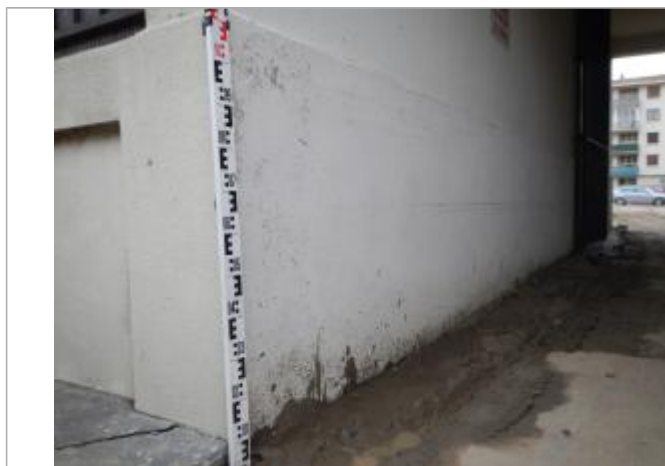
Photo © OTEIS

MARQUE**Maximum de l'inondation :** Oui**Visibilité :** Non renseigné**État du repère :** Non renseigné**Pérennité :** Non renseigné**Repère calculé :** Non renseigné**PHÉC :** Non renseigné**SOURCE DE REPÉRAGE : LAISSES DE CRUES RELEVÉES PAR OTEIS SUR LA HAUTE VALLÉE DE L'AUDE - 04/01/2020****Type de repérage :** Campagne de terrain post-inondation**Organisme :** OTEIS**NIVELLEMENT INITIAL - 24/01/2020****Méthode :** GPS**Organisme :** OTEIS**Référence nivelée :** Autre type de référence**Description référence du repère :** sol coin gauche entrée parking**Système altimétrique :** NGF IGN 1969 (système normal)**Altitude de la référence (en m) :** 101.508 m**Différence entre le niveau d'eau et la référence (en m) :** 0.660 m**Altitude calculée de l'eau (en m) :** 102.168

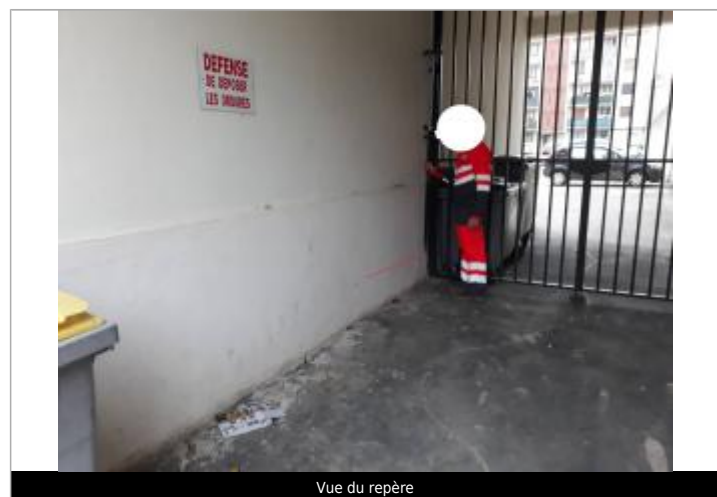
Vue du repère

Altitude calculée de l'eau : **101.772 m**

Nature du repère : **Photographie**

Commentaires : Phe sur l'entree du garage de la residence

Différence entre le niveau d'eau et la référence (en m) : 0.220 m

Altitude calculée de l'eau (en m) : 101.772

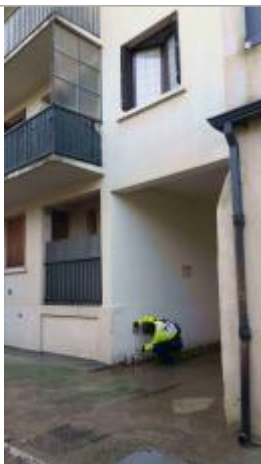
Photo © DDTM_SMMAR

**22 Janvier 2020**Nature de l'inondation : **Débordement de cours d'eau**Altitude calculée de l'eau : **102.14 m**Nature du repère : **Laisse d'inondation****Commentaires :** Mur à gauche du n°18**GÉNÉRAL****Code :** AUDE2020_R_1014_3**Date de mise à jour :****Auteur :** SPC MO

MARQUE**Maximum de l'inondation :** Oui**Visibilité :** Non renseigné**État du repère :** Disparu**Pérennité :** Aucune**Repère calculé :** Non renseigné**PHÉC :** Non renseigné**SOURCE DE REPÉRAGE : LAISSES DE CRUES RELEVÉES PAR LA DDTM 11 / SMMAR SUR LA HAUTE VALLÉE DE L'AUDE - 24/01/2020****Type de repérage :** Campagne de terrain post-inondation**Organisme :** DDTM 11**NIVELLEMENT INITIAL - 24/01/2020****Méthode :** GPS**Organisme :** OTEIS**Référence nivelée :** Autre type de référence**Description référence du repère :** sol**Système altimétrique :** NGF IGN 1969 (système normal)**Altitude de la référence (en m) :** 101.480 m**Différence entre le niveau d'eau et la référence (en m) :** 0.660 m**Altitude calculée de l'eau (en m) :** 102.14
