Commune : **CARCASSONNE** | Rivière : **Le ruisseau de Malepère**

**Chemin du Stade**

**Unité de gestion** : Méditerranée Ouest  
**Code** : AUDE\_2018\_S\_374      **Date de mise à jour** : 02/10/2019  
**Auteur** : SPC MO

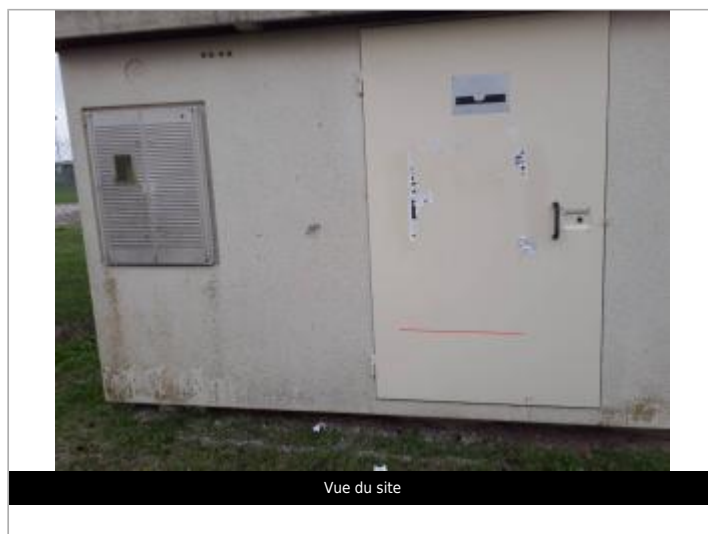
**15 octobre 2018**      Altitude calculée de l'eau : **119.64 m**

**Commentaires** : Phe sur transformateur haute tension

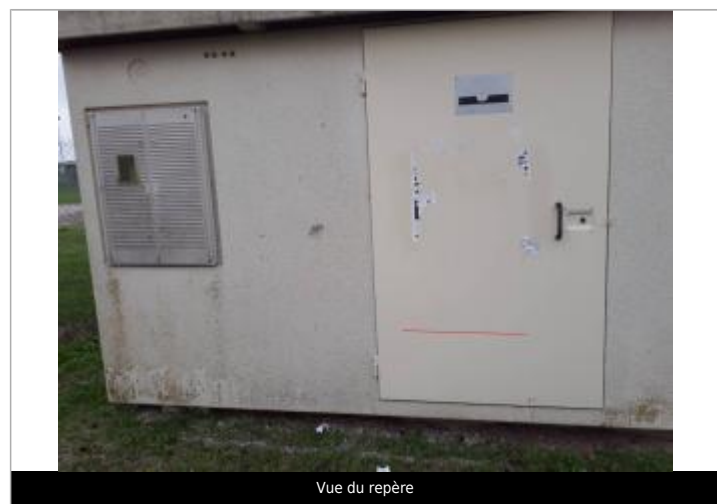
**Maximum de l'inondation** : Oui  
**Visibilité** : Non renseigné      **État du repère** : Non renseigné  
**Pérennité** : Non renseigné      **Repère calculé** : Non renseigné  
**PHEC** : Non renseigné
