| | Commune : <b>CARCASSONNE</b> | Rivière : <b>Le ruisseau de Malepère</b> |
| | <b>Chemin du Stade #3</b> | |

Code : AUDE\_2018\_S\_376      Date de mise à jour : 02/10/2019

Code : AUDE\_2018\_R\_376\_1      Date de mise à jour : 08/10/2019

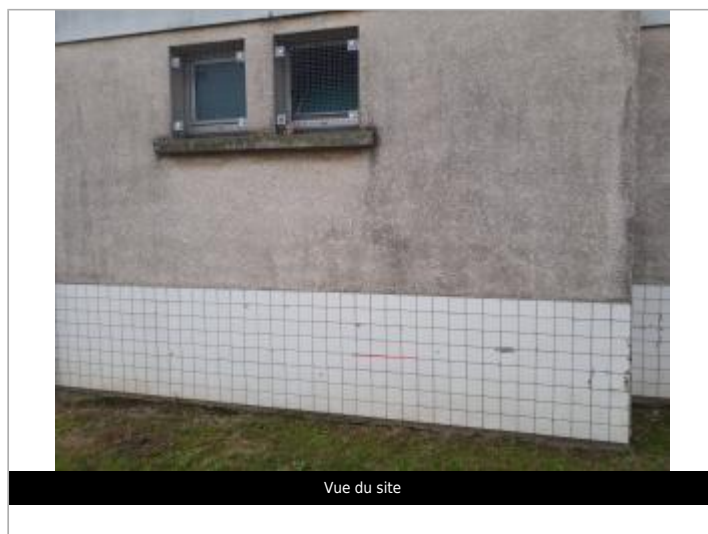
| | <b>15 Octobre 2018</b> | Altitude calculée de l'eau : <b>119.695 m</b> |
| | Nature de l'inondation : <b>Débordement de cours d'eau</b> | Nature du repère : <b>Photographie</b> |
| <b>Commentaires :</b> Phe sur le mur des vestiaires du stade de foot | | |

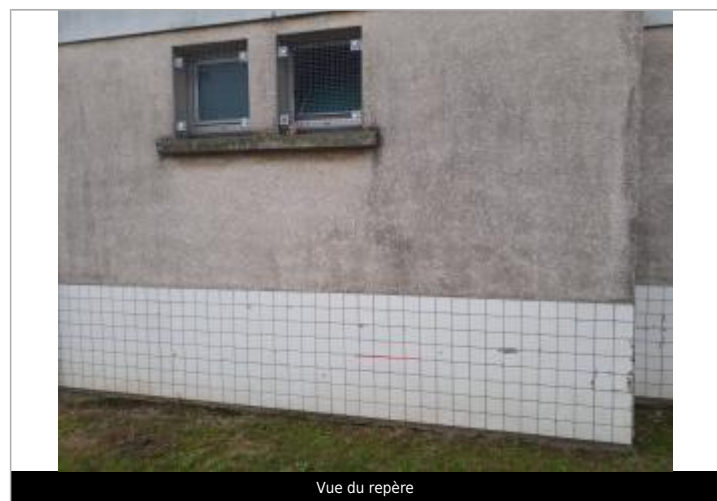
Maximum de l'inondation : Oui
