Commune : **CARCASSONNE** | Rivière : **Le ruisseau de Malepère**

Chemin du Stade #4

Unité de gestion : Méditerranée Ouest
 Code : AUDE_2018_S_377 Date de mise à jour : 02/10/2019
 Auteur : SPC MO

Code : AUDE_2018_R_377_1 Date de mise à jour : 11/10/2019
 Auteur : SPC MO

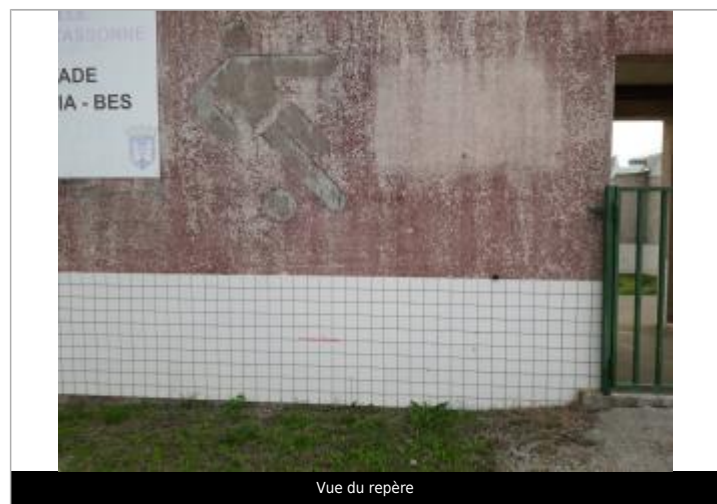
15 octobre 2018 Altitude calculée de l'eau : **119.725 m**

Nature de l'inondation : **Débordement de cours d'eau** Nature du repère : **Photographie**

Commentaires : Phe sur la porte d'accueil du stade de foot
