Commune : **CARCASSONNE**

## Lycée Charlemagne #2

Code : AUDE\_2018\_S\_384

### SOURCE DE REPÉRAGE : RELEVÉS POST CRUES SUITE AUX DÉBORDEMENTS DE L'AUDE DU 15 OCTOBRE 2018 - 16/10/2018

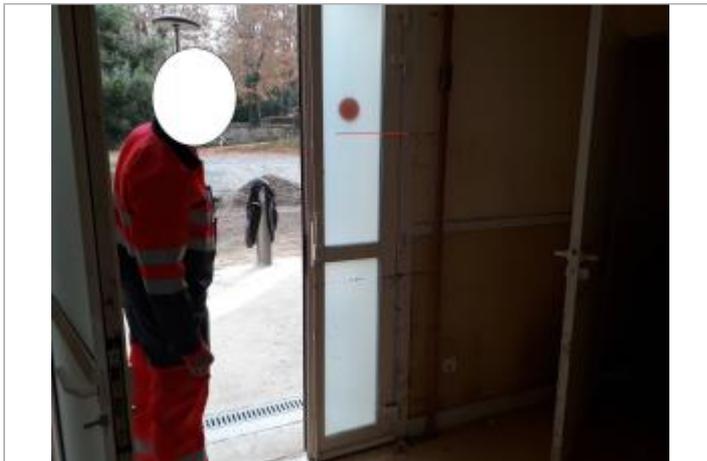
Vue du site

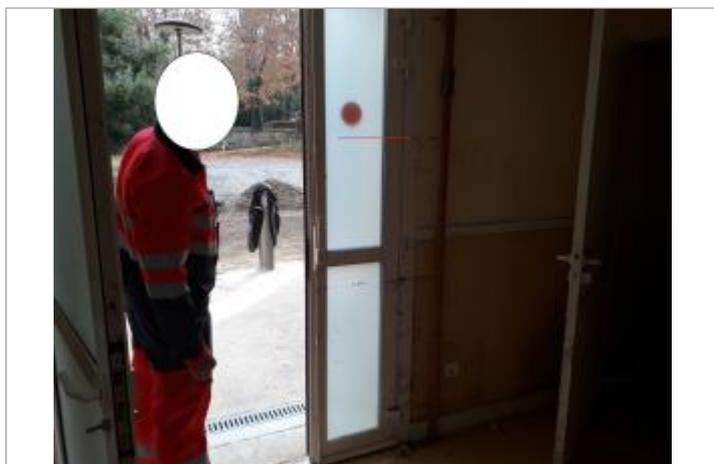
Altitude calculée de l'eau : **120.158 m**

Commentaires : Phe sur le mur intérieur et extérieur de l'infirmerie du lycée - témoignage

Différence entre le niveau d'eau et la référence (en m) : 1.590 m

Vue du repère
