Commune : **CARCASSONNE**

Route de Saint Hilaire

Commentaires : Rive droite du RUISSEAU DE FOUNT GUILHEN

Code : AUDE_2018_S_398

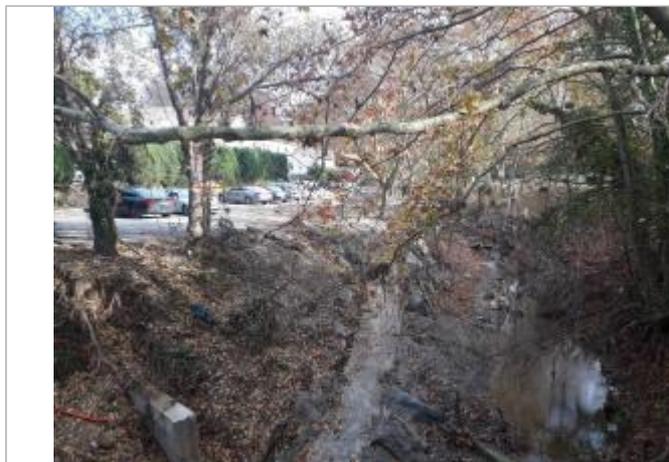
Vue du repère

Altitude calculée de l'eau : **116.864 m**

Nature du repère : **Laisse d'inondation**

Commentaires : Parking du minigolf recouvert d argiles
