Commune : **CARCASSONNE**

## Route de Saint Hilaire

**Code :** AUDE\_2018\_S\_398

### SOURCE DE REPÉRAGE : RELEVÉS POST CRUES SUITE AUX DÉBORDEMENTS DE L'AUDE DU 15 OCTOBRE 2018 - 16/10/2018

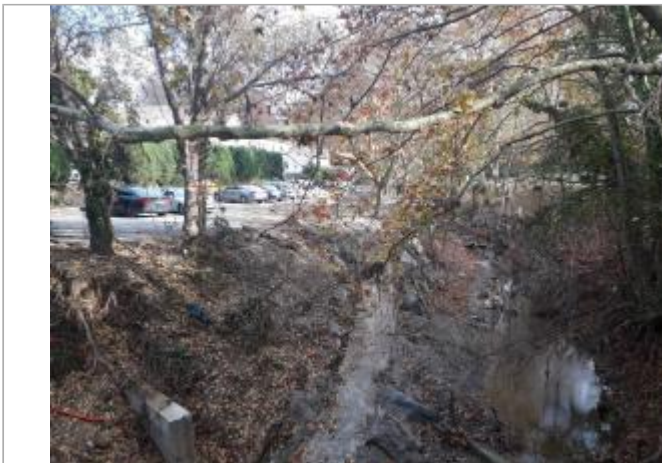
Vue du site

**Commentaires :** Rive droite du RUISSEAU DE FOUNT GUILHEN

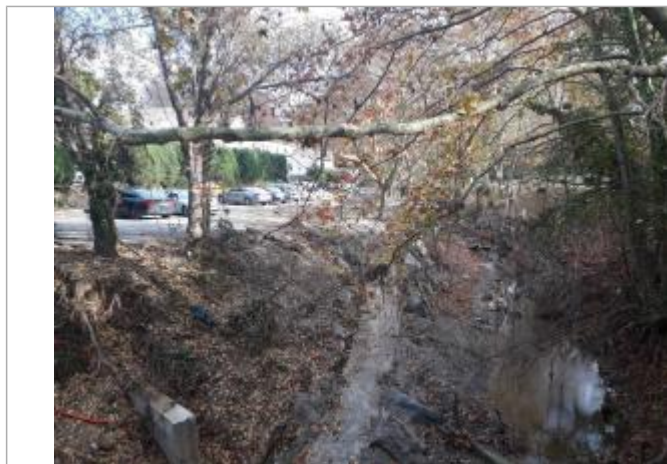
Vue du repère

Altitude calculée de l'eau : **116.864 m**

Nature du repère : **Laisse d'inondation**

**Commentaires :** Parking du minigolf recouvert d'argiles
