Commune : **CAVANAC**

Rivière : **L' Aude**

Code : AUDE_2018_S_400

SOURCE DE REPÉRAGE : RELEVÉS POST CRUES SUITE AUX DÉBORDEMENTS DE L'AUDE DU 15 OCTOBRE 2018 - 16/10/2018

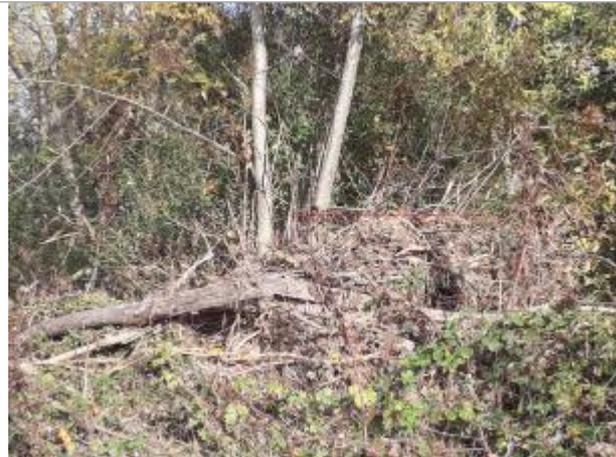
Vue du site

Entre l'Aude et la Route de Saint-hilaire

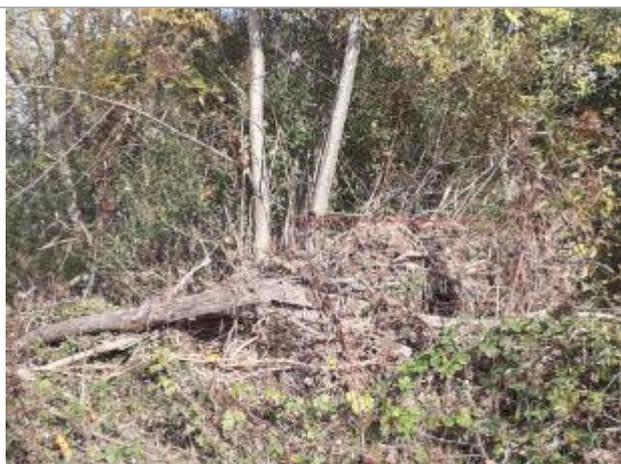
Vue du repère

Altitude calculée de l'eau : **114.713 m**

Nature du repère : **Laisse d'inondation**

Commentaires : Herbes couchées orientées et terreuses avec des Débris végétaux
