Commune : **PEZENS** |

5447 Alzau #11

GÉNÉRAL

Unité de gestion : Méditerranée Ouest
 Code : AUDE_2018_S_203 Date de mise à jour : 02/10/2019
 Auteur : SPC MO

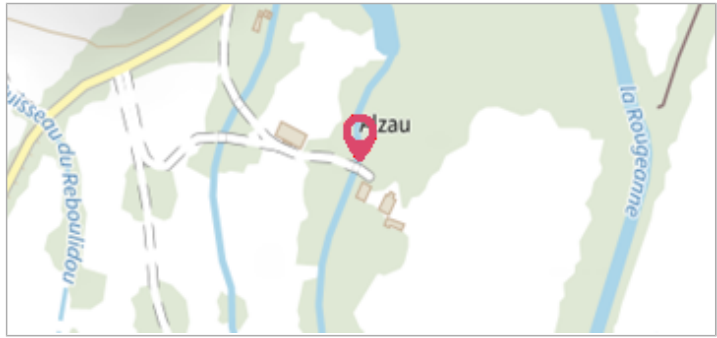
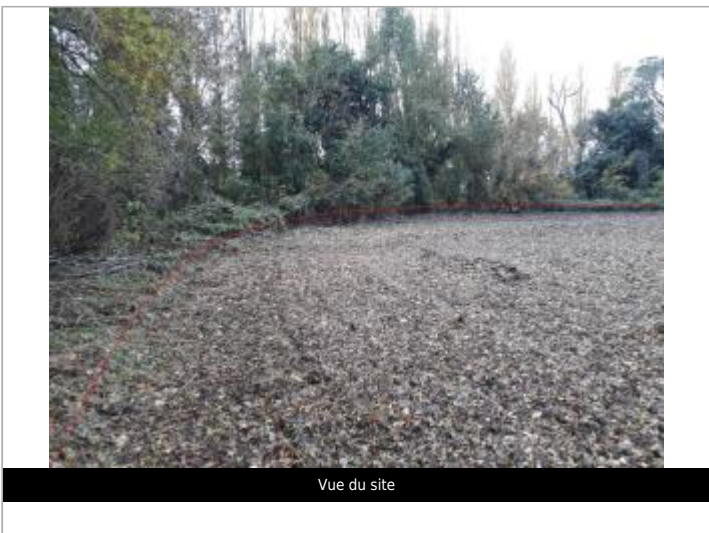
Nature de l'inondation : **Débordement de cours d'eau** Nature du repère : **Laisse d'inondation**

Commentaires : Confluence d'inondation entre des ruisseaux nr et la rougeonne - Débris végétaux en masse - Idi forment un ilots

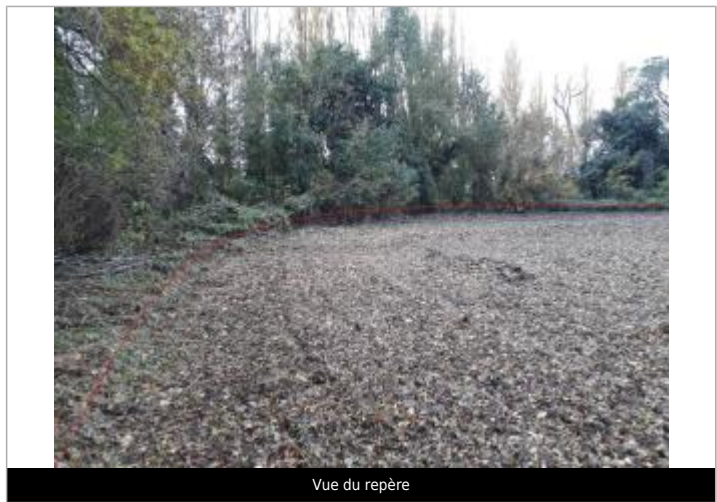
Code : AUDE_2018_R_203_1 Date de mise à jour : 21/11/2019
 Auteur : SPC MO

Maximum de l'inondation : Oui
 Visibilité : Non renseigné État du repère : Non renseigné
 Pérennité : Non renseigné Repère calculé : Non renseigné
 PHEC : Non renseigné
