Commune : **PEZENS**

**5444 Alzau #7**

Code : AUDE\_2018\_S\_210

**SOURCE DE REPÉRAGE : RELEVÉS POST CRUES SUITE AUX DÉBORDEMENTS DE L'AUDE DU 15 OCTOBRE 2018 - 16/10/2018**

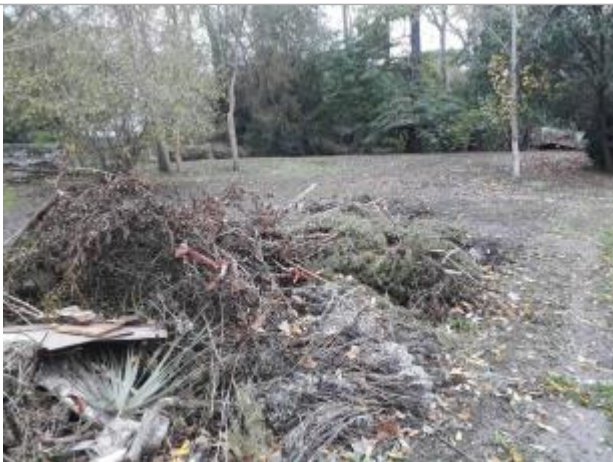
Vue du repère

Altitude calculée de l'eau : **114.739 m**

Nature du repère : **Laisse d'inondation**

Commentaires : Au niveau du moulin traces d inondation jardin avec herbes couchées - degats materiels - Débris végétaux
