Commune : PEZENS

Proche croisement D38 et D6113, la Teulière

Code : AUDE_2018_S_213

SOURCE DE REPÉRAGE : RELEVÉS POST CRUES SUITE AUX DÉBORDEMENTS DE L'AUDE DU 15 OCTOBRE 2018 - 16/10/2018

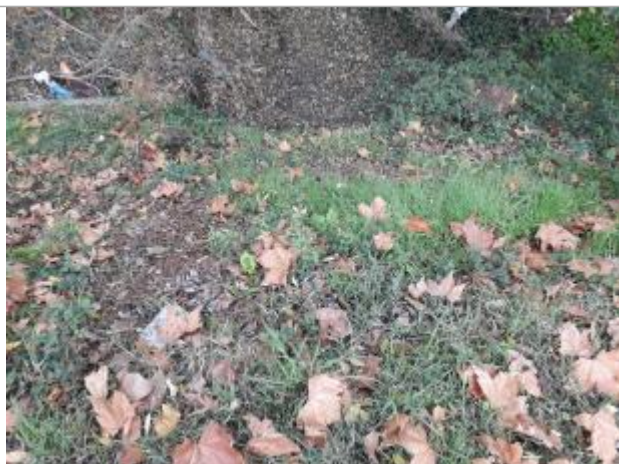
Vue du repère

Nature de l'inondation : **Débordement de cours d'eau**

Altitude calculée de l'eau : **119.063 m**

Nature du repère : **Laisse d'inondation**

Commentaires : Débris végétaux - herbes couchées - déchets charriés
