Commune : PEZENS

# Proche croisement D38 et D6113, la Teulière

**Code:** AUDE\_2018\_R\_213\_1

SOURCE DE REPÉRAGE : RELEVÉS POST CRUES SUITE AUX DÉBORDEMENTS DE L'AUDE DU 15 OCTOBRE 2018 - 16/10/2018

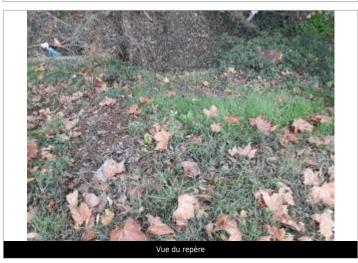
Commentaires : Débris végétaux - herbes couchées - dechets charries

Altitude calculée de l'eau : 119.063 m

Nature du repère : Laisse d'inondation
