Commune : PEZENS

Rivière : Le Fresquel

Unité de gestion : Méditerranée Ouest
Code : AUDE_2018_S_230 **Date de mise à jour :** 02/10/2019
Auteur : SPC MO

Code : AUDE_2018_R_230_1 **Date de mise à jour :**
Auteur : SPC MO 27/04/2020

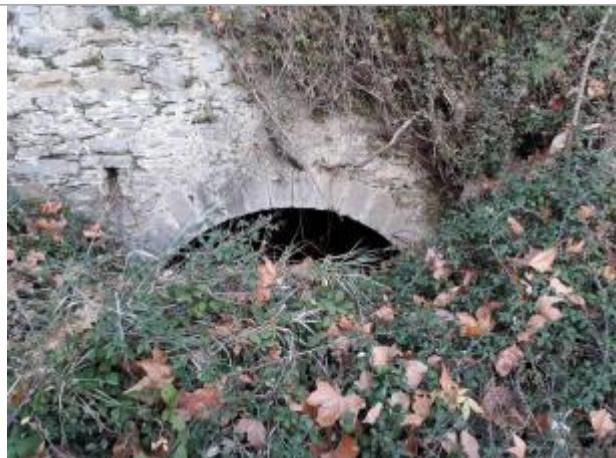
Vue du repère

Nature du repère : Laisse d'inondation

Commentaires : Laisses de Débris végétaux - canaux inondation du pont de pezens obstrues**GÉNÉRAL**
