Commune : **PEZENS**

Rivière : **Le Fresquel**

Bord du Fresquel, proche boulevard Gérard de Pins

Code : AUDE_2018_S_235

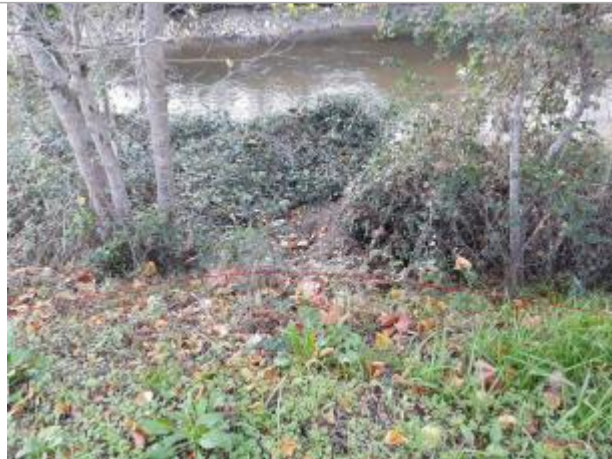
Vue du site

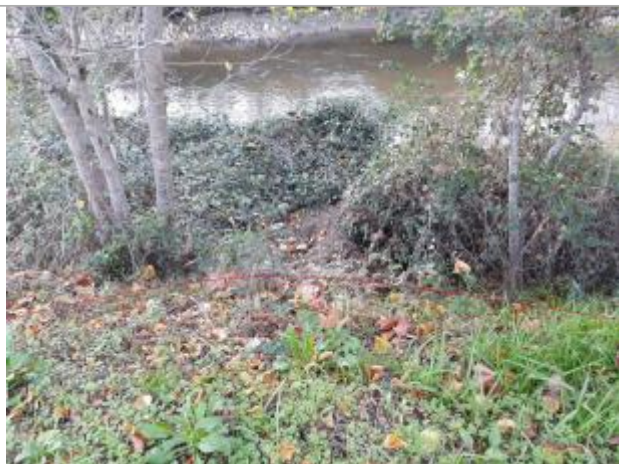
Nature du repère : **Laisse d'inondation**

Commentaires : Herbes couchées et sableuses avec la vue sur la berge opposée en effondrement

Vue du repère
