Commune : **CARCASSONNE**

Rivière : **Le Fresquel**

Proche Route de Villemoustaussou #2

Code : AUDE_2018_S_326

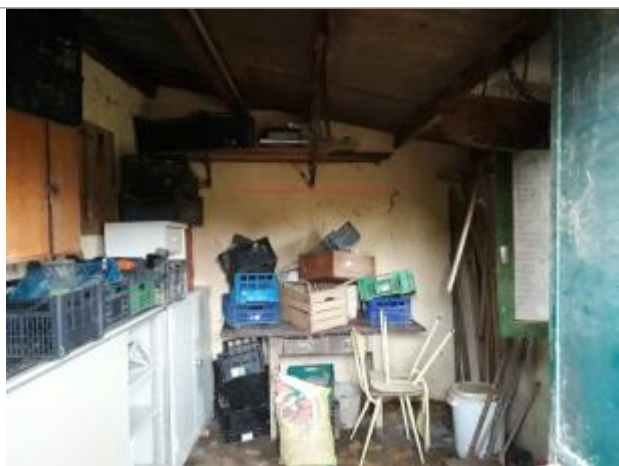
Vue du repère

Nature du repère : **Laisse d'inondation**

Commentaires : Phe dans jardin cooperative - temoignage

Description référence du repère : sol

Différence entre le niveau d'eau et la référence (en m) : 0.430 m

Altitude calculée de l'eau (en m) : 95.92 m
