Commune : **VILLEDUBERT****Fourtou**

GÉNÉRAL**Unité de gestion** : Méditerranée Ouest

Code : AUDE_2018_S_344

**15 Octobre 2018**Nature de l'inondation : **Débordement de cours d'eau**Altitude calculée de l'eau : **94.496 m**Nature du repère : **Laisse d'inondation**

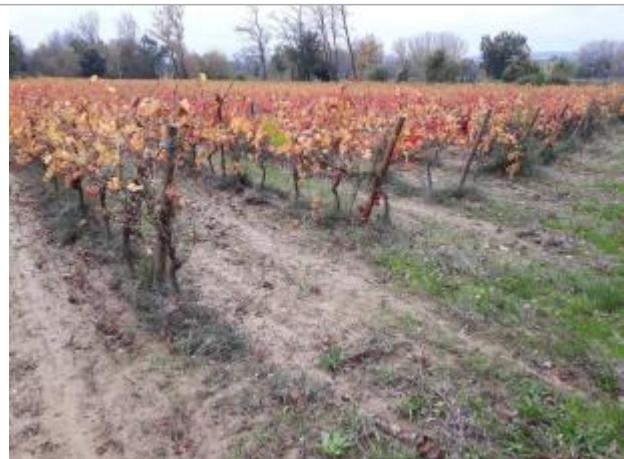
Vue du site

Commentaires : RG

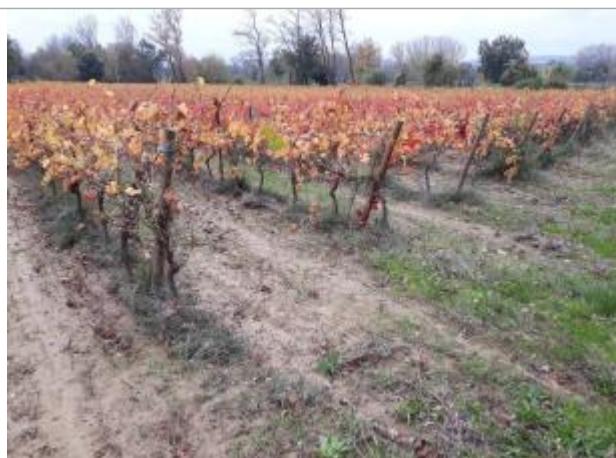
Vue du repère

Commentaires : végétaux enroulés en pieds de vignes

MARQUE**Maximum de l'inondation** : Oui**Visibilité** : Non renseigné**Pérennité** : Non renseigné**PHEC** : Non renseigné**État du repère** : Non renseigné**Repère calculé** : Non renseigné**SOURCE DE REPÉRAGE : RELEVÉS POST CRUES SUITE AUX DÉBORDEMENTS DE L'AUDE DU 15 OCTOBRE 2018 - 16/10/2018****Type de repérage** : Campagne de terrain post-inondation
Organisme : TOPODOC**NIVELLEMENT INITIAL - 15/11/2018****Méthode** : GPS**Organisme** : TOPODOC**Référence nivelée** : Marque d'inondation**Système altimétrique** : NGF IGN 1969 (système normal)**Altitude de la référence (en m)** : 94.496 m**Altitude calculée de l'eau (en m)** : 94.496 m
