Commune : **CARCASSONNE**

Proche 5 Rue Auger Gaillard

Code : AUDE_2018_S_349

SOURCE DE REPÉRAGE : RELEVÉS POST CRUES SUITE AUX DÉBORDEMENTS DE L'AUDE DU 15 OCTOBRE 2018 - 16/10/2018

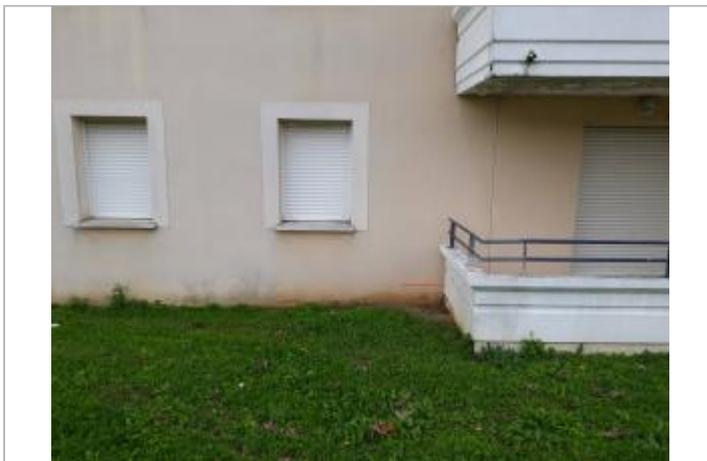
Vue du site

Commentaires : Rive gauche du Ruisseau de Saint Martin

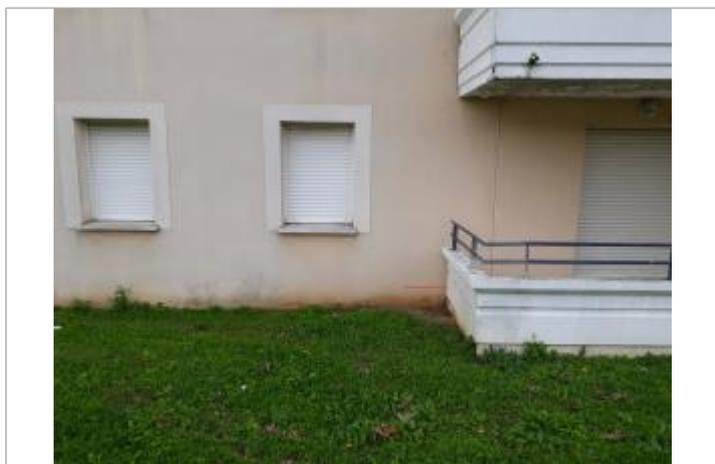
Vue du repère

Altitude calculée de l'eau : **102.208 m**

Commentaires : Phe dans les residences trace mur humide

Différence entre le niveau d'eau et la référence (en m) : 0.420 m
