Commune : **CARCASSONNE**

Proche 5 Rue Auger Gaillard

Unité de gestion : Méditerranée Ouest
Code : AUDE_2018_S_349 **Date de mise à jour** : 02/10/2019
Auteur : SPC MO

Code : AUDE_2018_R_349_1 **Date de mise à jour** : 04/11/2019
Auteur : SPC MO

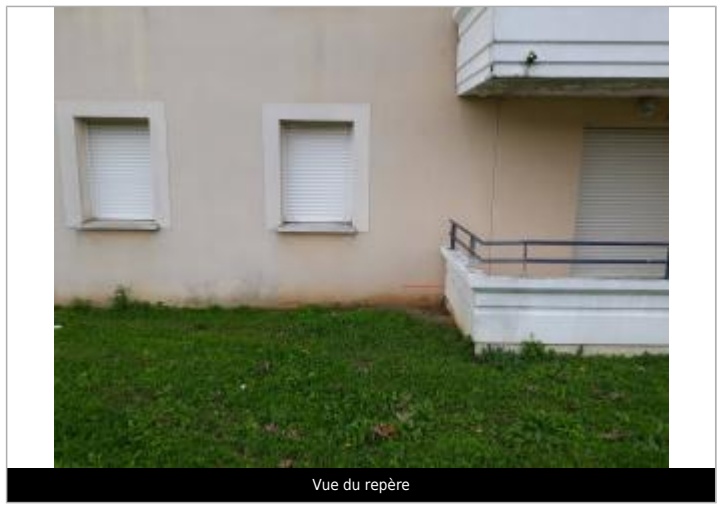
15 octobre 2018 Altitude calculée de l'eau : **102.208 m**

Nature de l'inondation : **Débordement de cours d'eau** Nature du repère : **Photographie**

Commentaires : Phe dans les residences trace mur humide
