Commune : CARCASSONNE

Proche 115 Chemin de la Madeleine

Code : AUDE_2018_S_351

SOURCE DE REPÉRAGE : RELEVÉS POST CRUES SUITE AUX DÉBORDEMENTS DE L'AUDE DU 15 OCTOBRE 2018 - 16/10/2018

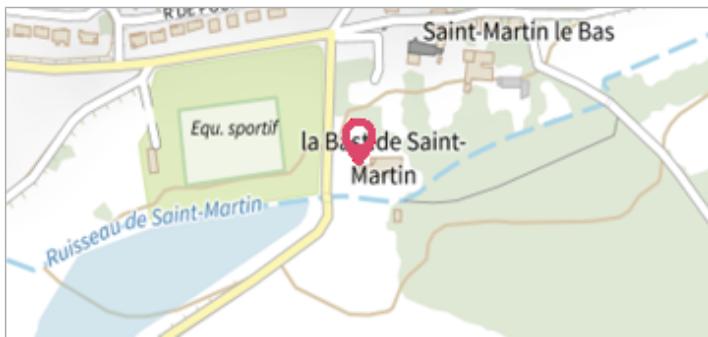
Commentaires : Rive gauche du Ruisseau de Saint Martin

Nature du repère : Photographie

Commentaires : Phe au niveau du volets de l hotel - temoignage
