Commune : <b>CARCASSONNE</b>	Rivière : <b>Le ruisseau de Malepère</b>
	<b>Chemin du Stade</b>

**Code :** AUDE\_2018\_S\_374 **Date de mise à jour :** 02/10/2019

**Code :** AUDE\_2018\_R\_374\_1 **Date de mise à jour :** 11/10/2019

**SOURCE DE REPÉRAGE : RELEVÉS POST CRUES SUITE AUX DÉBORDEMENTS DE L'AUDE DU 15 OCTOBRE 2018 - 16/10/2018**

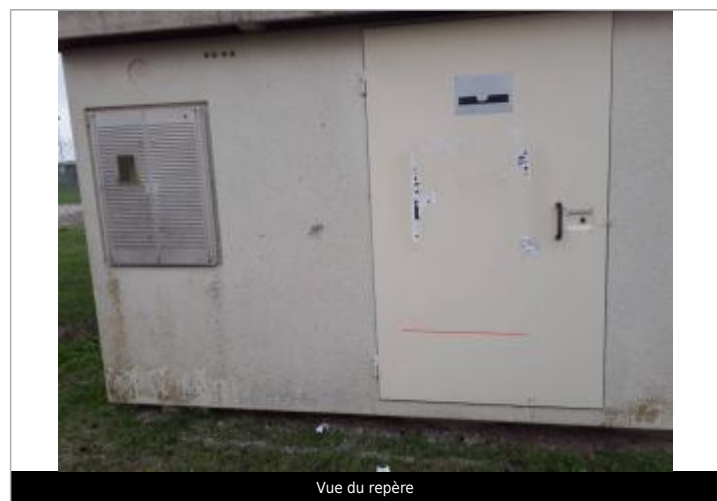
**Description référence du repère :** sol

**Différence entre le niveau d'eau et la référence (en m) :** 0.780 m

**Altitude calculée de l'eau (en m) :** 119.64 m
