Commune : CARCASSONNE

Chemin du Stade #3

GÉNÉRAL**Unité de gestion :** Méditerranée Ouest**Code :** AUDE_2018_S_376**Date de mise à jour :** 02/10/2019**Auteur :** SPC MO

**15 Octobre 2018**Nature de l'inondation : **Débordement de cours d'eau****Commentaires :** Phe sur le mur des vestiaires du stade de footAltitude calculée de l'eau : **119.695 m**Nature du repère : **Photographie****GÉNÉRAL****Code :** AUDE_2018_R_376_1**Date de mise à jour :****Auteur :** SPC MO

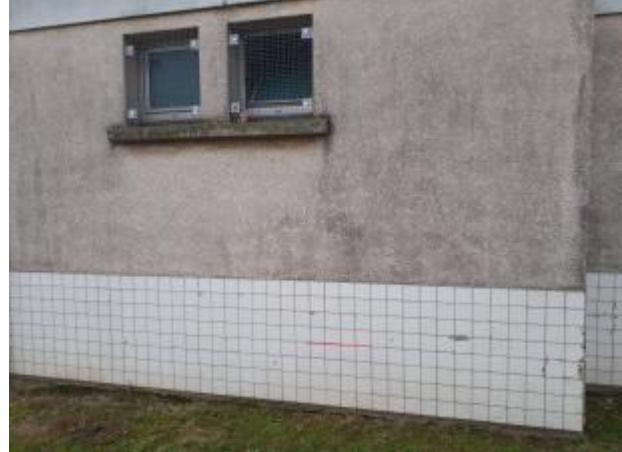
Vue du site

Commentaires : Installations à coté du stade

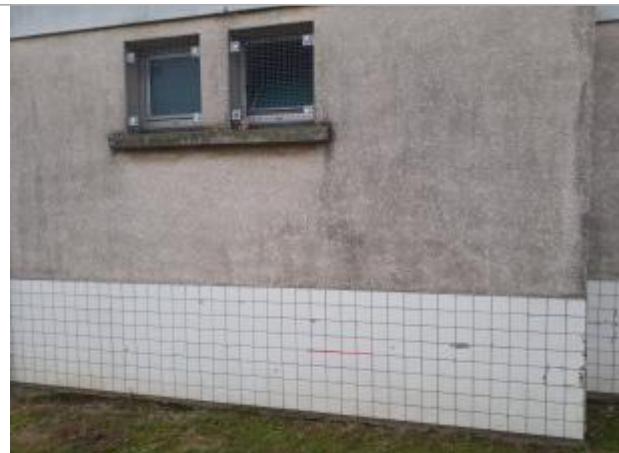
Vue du repère

MARQUE**Maximum de l'inondation :** Oui**Visibilité :** Non renseigné**État du repère :** Non renseigné**Pérennité :** Non renseigné**Repère calculé :** Non renseigné**PHEC :** Non renseigné**SOURCE DE REPÉRAGE : RELEVÉS POST CRUES SUITE AUX DÉBORDEMENTS DE L'AUDE DU 15 OCTOBRE 2018 - 16/10/2018****Type de repérage :** Campagne de terrain post-inondation
Organisme : TOPODOC**NIVELLEMENT INITIAL - 16/11/2018****Méthode :** GPS**Organisme :** TOPODOC**Référence nivelée :** Autre type de référence**Description référence du repère :** sol**Système altimétrique :** NGF IGN 1969 (système normal)**Altitude de la référence (en m) :** 119.075 m**Différence entre le niveau d'eau et la référence (en m) :** 0.620 m**Altitude calculée de l'eau (en m) :** 119.695 m
