Commune : **CARCASSONNE** | Rivière : **Le ruisseau de Malepère**

Chemin du Stade #4

Unité de gestion : Méditerranée Ouest
 Code : AUDE_2018_S_377 Date de mise à jour : 02/10/2019
 Auteur : SPC MO

Code : AUDE_2018_R_377_1 Date de mise à jour : 11/10/2019
 Auteur : SPC MO

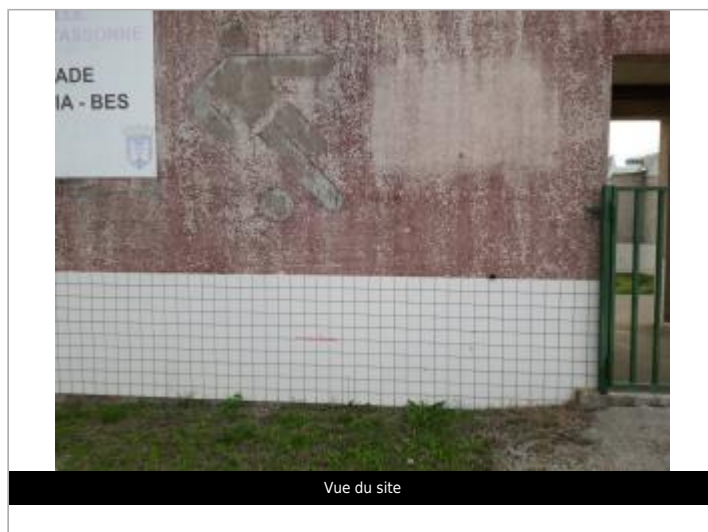
15 octobre 2018 Altitude calculée de l'eau : **119.725 m**

Nature de l'inondation : **Débordement de cours d'eau** Nature du repère : **Photographie**

Commentaires : Phe sur la porte d'accueil du stade de foot

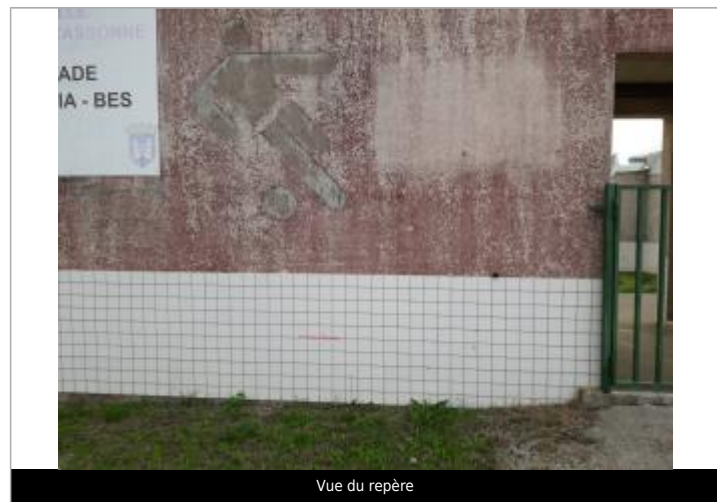
Méthode : GPS
 Organisme : TOPODOC
 Référence nivelée : Autre type de référence
 Description référence du repère : sol
 Système altimétrique : NGF IGN 1969 (système normal)
 Altitude de la référence (en m) : 119.225 m
 Différence entre le niveau d'eau et la référence (en m) : 0.500 m
 Altitude calculée de l'eau (en m) : 119.725 m
