Commune : **CARCASSONNE**

Stade de Montredon

Code : AUDE_2018_S_393

SOURCE DE REPÉRAGE : RELEVÉS POST CRUES SUITE AUX DÉBORDEMENTS DE L'AUDE DU 15 OCTOBRE 2018 - 16/10/2018

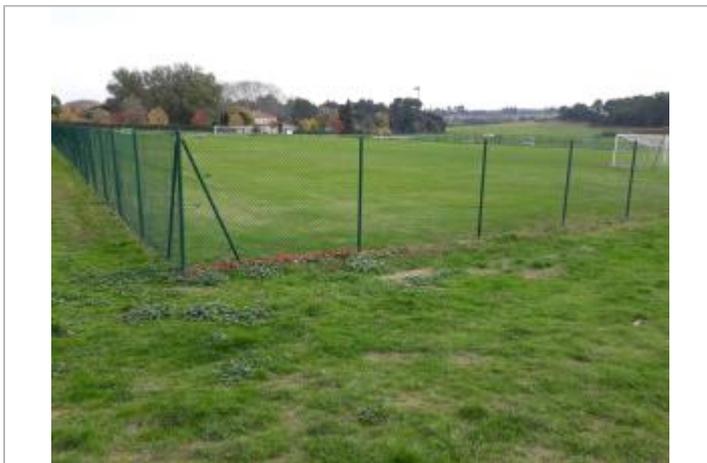
Vue du site

Commentaires : Rive gauche du Ruisseau de Saint Martin

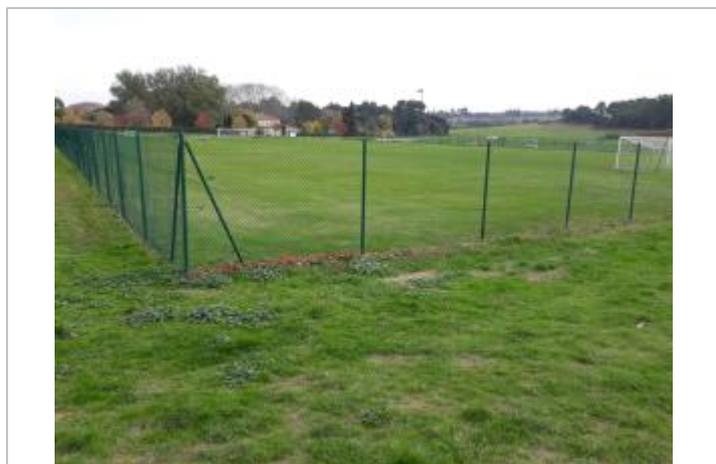
Vue du repère

Altitude calculée de l'eau : **101.099 m**

Nature du repère : **Laisse d'inondation**

Commentaires : végétations enroulées aux grillages du stade
