Commune : **CARCASSONNE**

Chemin de la Madeleine #2

Code : AUDE_2018_S_395

SOURCE DE REPÉRAGE : RELEVÉS POST CRUES SUITE AUX DÉBORDEMENTS DE L'AUDE DU 15 OCTOBRE 2018 - 16/10/2018

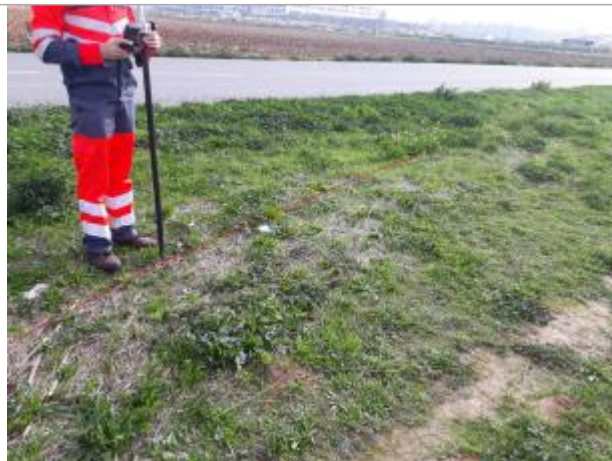
Vue du site

Commentaires : Rive droite du Ruisseau de Saint Martin

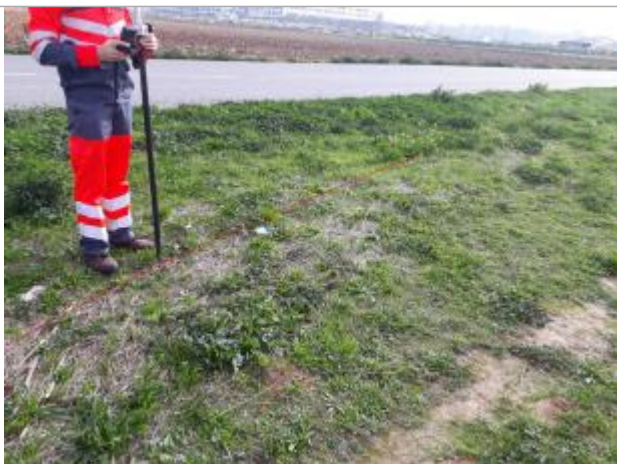
Vue du repère

Altitude calculée de l'eau : **100.501 m**

Nature du repère : **Laisse d'inondation**

Commentaires : Herbes couchées et terreuses
