Commune : CARCASSONNE

## Route de Saint Hilaire

Code : AUDE\_2018\_S\_398

### SOURCE DE REPÉRAGE : RELEVÉS POST CRUES SUITE AUX DÉBORDEMENTS DE L'AUDE DU 15 OCTOBRE 2018 - 16/10/2018

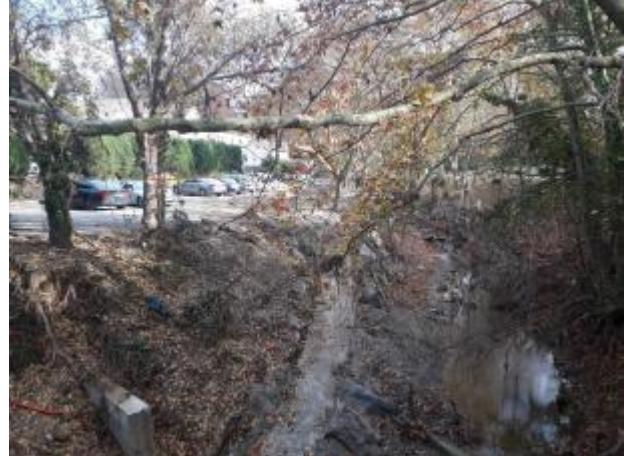
Vue du site

Commentaires : Rive droite du RUISSEAU DE FOUNT GUILHEN

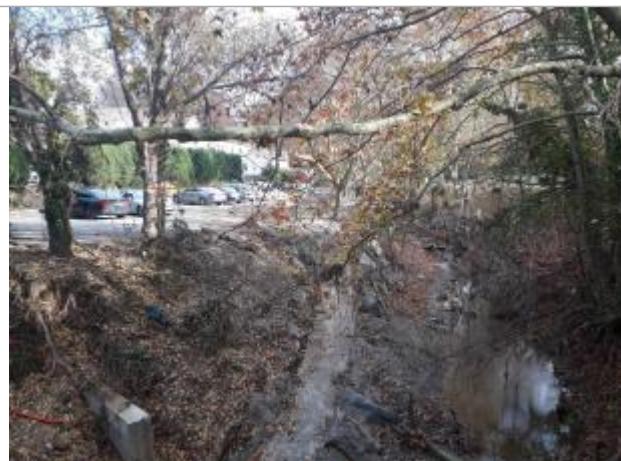
Vue du repère

Commentaires : Parking du minigolf recouvert d'argiles

Altitude calculée de l'eau : **116.864 m**

Nature du repère : Laisse d'inondation
