Commune : **CAVANAC**

Rivière : **L' Aude**

Code : AUDE_2018_S_400

SOURCE DE REPÉRAGE : RELEVÉS POST CRUES SUITE AUX DÉBOURDEMENTS DE L'AUDE DU 15 OCTOBRE 2018 - 16/10/2018

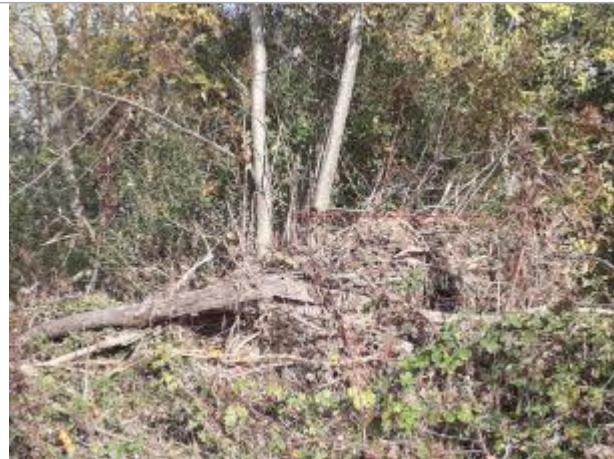
Entre l'Aude et la Route de Saint-hilaire

Vue du site

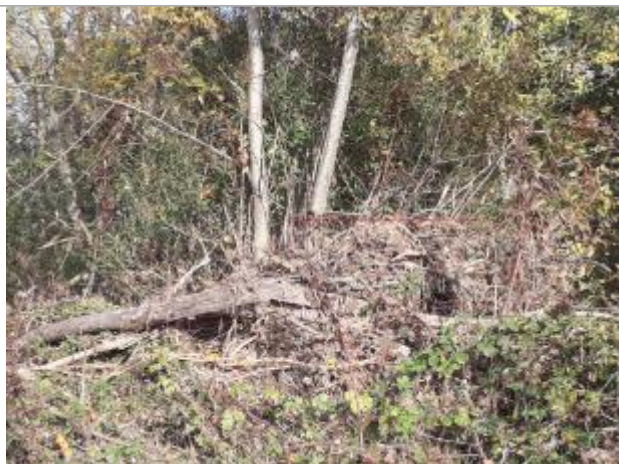
Altitude calculée de l'eau : **114.713 m**

Nature du repère : **Laisse d'inondation**

Commentaires : Herbes couchées orientées et terreuses avec des Débris végétaux

Vue du repère
