Commune : **VAIR-SUR-LOIRE** | Rivière : **La Loire**

**Maison n° 112 - La Chaussée**

Unité de gestion : Maine-Loire aval  
 Code : LCI\_S\_7303      Date de mise à jour : 04/12/2023  
 Auteur : SPC LCI

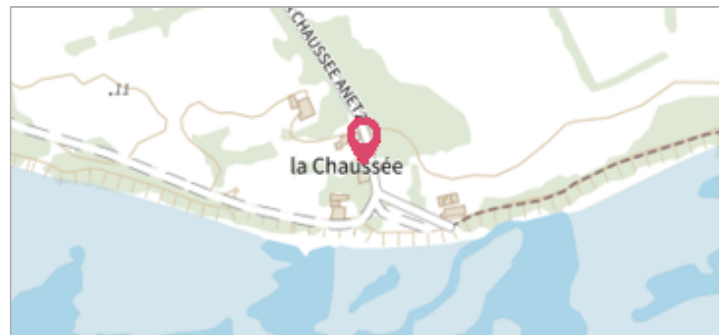
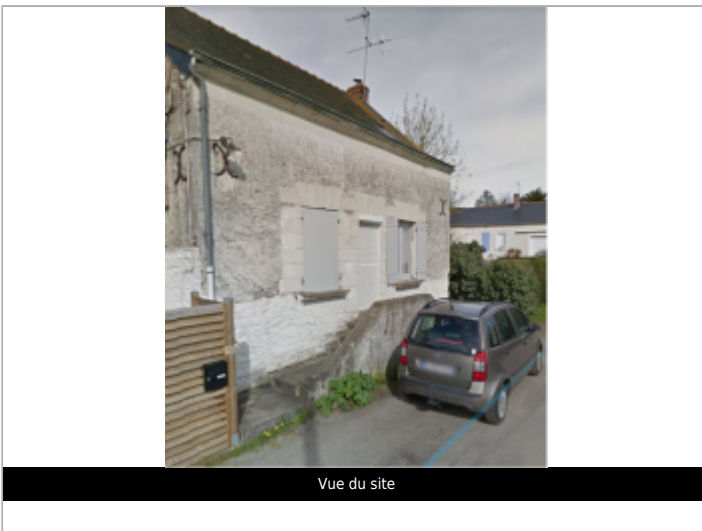
**Commentaires :** Site CORELA S106R3 - Porte - Erodé, parfois beaucoup sur toute la date. Traits ou dates manquantes - Moyen état - Sur la façade de la maison 112, au lieu dit "La Chaussée". Nombreux traits de crue, notamment sur le coté de la porte. Le trait de 1986 correspond sans doute à celle de 1936.

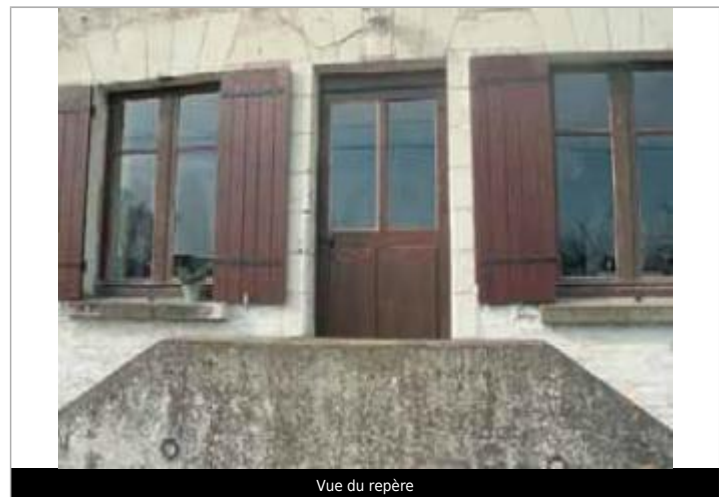
**1919** Nature de l'inondation : **Non renseigné**      Nature du repère : **Marque gravée**

**Commentaires :** Trait gravé. Support : Entourage porte tuffeau

Maximum de l'inondation : Non renseigné  
 Visibilité : Non renseigné      État du repère : Moyen  
 Pérennité : Non renseigné      Repère calculé : Non renseigné  
 PHEC : Non renseigné
