Commune : **VAIR-SUR-LOIRE** | Rivière : **La Loire**

**Maison n° 112 - La Chaussée**

**Unité de gestion :** Maine-Loire aval  
**Code :** LCI\_S\_7303      **Date de mise à jour :** 04/12/2023  
**Auteur :** SPC LCI

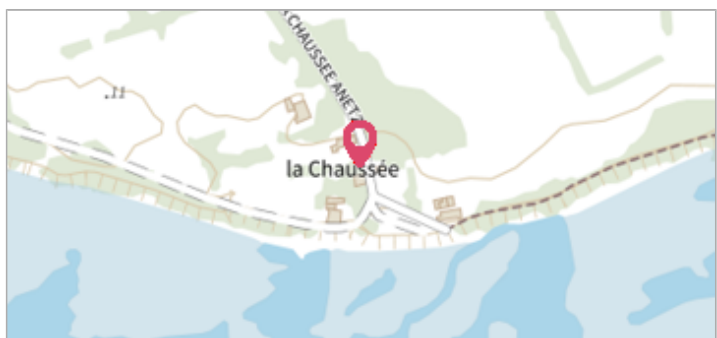
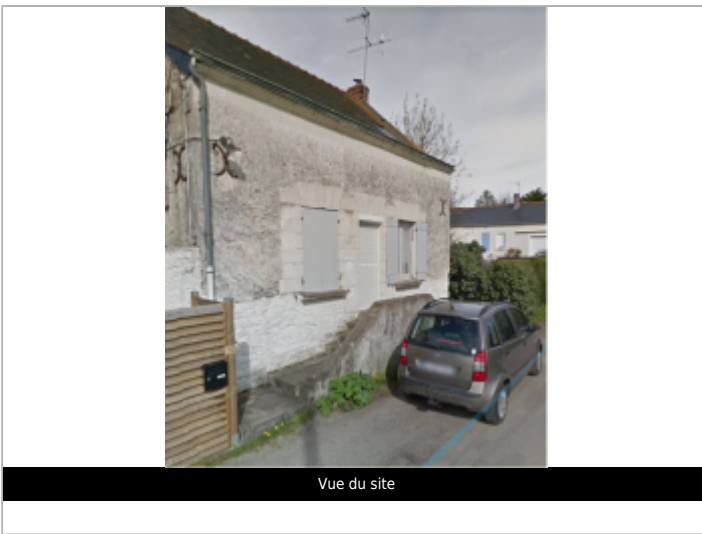
**Commentaires :** Site CORELA S106R3 - Porte - Erodé, parfois beaucoup sur toute la date. Traits ou dates manquantes - Moyen état - Sur la façade de la maison 112, au lieu dit "La Chaussée". Nombreux traits de crue, notamment sur le coté de la porte. Le trait de 1986 correspond sans doute à celle de 1936.

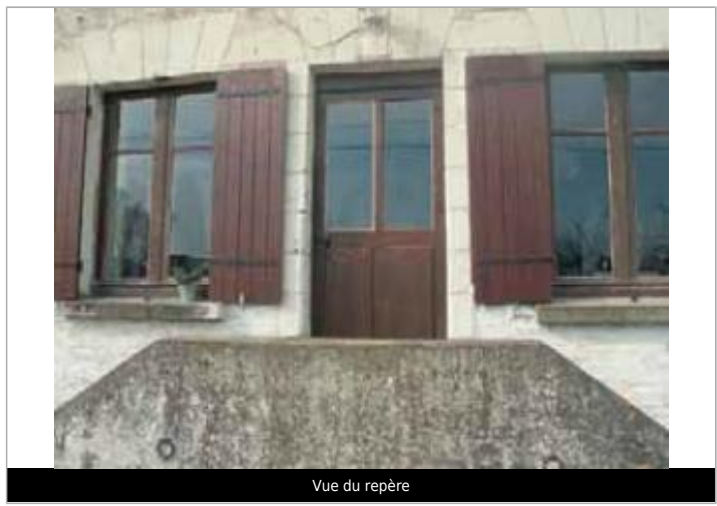
**1925**      Nature de l'inondation : **Non renseigné**      Nature du repère : **Marque gravée**

**Commentaires :** Trait gravé. Support : Entourage porte tuffeau

**Maximum de l'inondation :** Non renseigné  
**Visibilité :** Non renseigné      **État du repère :** Moyen  
**Pérennité :** Non renseigné      **Repère calculé :** Non renseigné  
**PHEC :** Non renseigné
