Commune : **VAIR-SUR-LOIRE**Rivière : **La Loire**

Maison n° 112 - La Chaussée

Unité de gestion : Maine-Loire aval**Code :** LCI_S_7303**Date de mise à jour :** 04/12/2023**Auteur :** SPC LCI

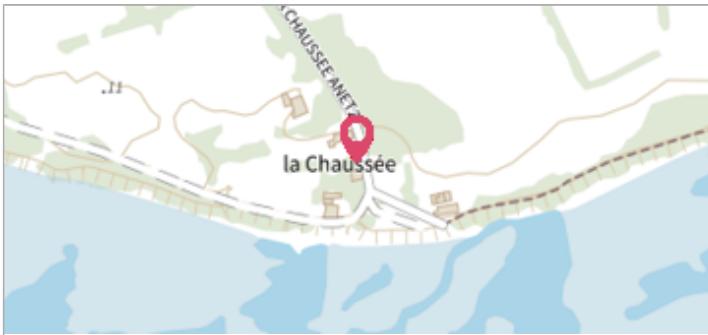
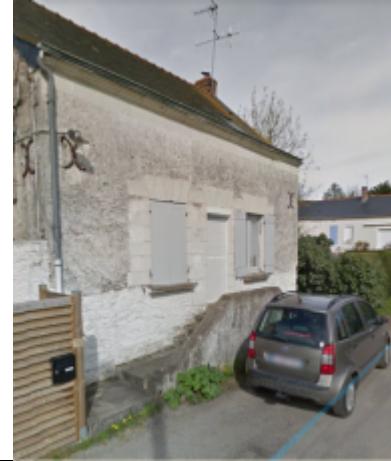
Vue du site

Commentaires : Site CORELA S106R3 - Porte - Erodé, parfois beaucoup sur toute la date. Traits ou dates manquantes - Moyen état - Sur la façade de la maison 112, au lieu dit "La Chaussée". Nombreux traits de crue, notamment sur le côté de la porte. Le trait de 1986 correspond sans doute à celle de 1936.

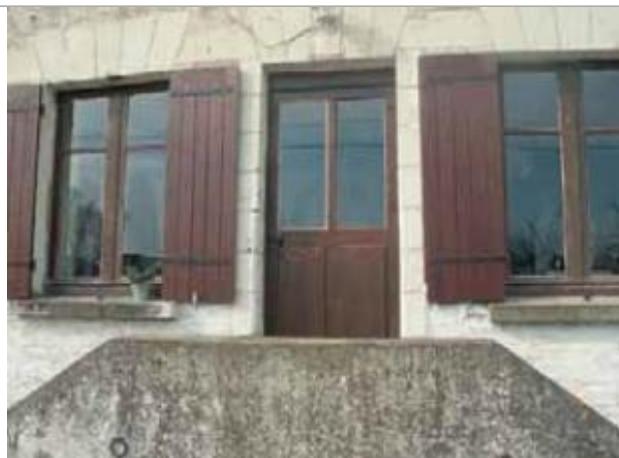
Vue du repère

**1951**Nature de l'inondation : **Non renseigné**Nature du repère : **Marque gravée****Commentaires :** Trait gravé. Support : Entourage porte tuffeau

Maximum de l'inondation : Non renseigné**Visibilité :** Non renseigné**État du repère :** Moyen**Pérennité :** Non renseigné**Repère calculé :** Non renseigné**PHEC :** Non renseigné**SOURCE DE REPÉRAGE : RECENSEMENT DREAL PAYS-DE-LA-LOIRE - CORELA - 2005-2006 -****Type de repérage :** Source bibliographique
