Commune : **VAIR-SUR-LOIRE**

Pont SNCF - la Belle Croix

Rivière : **La Loire**

Commentaires : Site CORELA S106R10 - Pont SNCF - Mauvais état - Au niveau du passage sous la voie ferrée en direction du lieu dit "La Belle Croix"

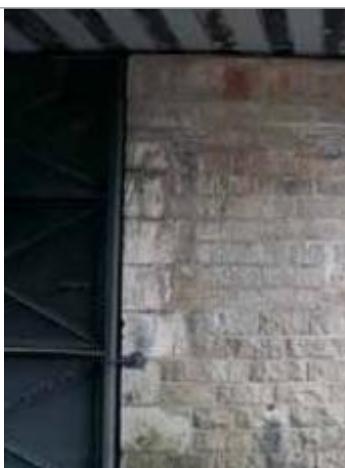
Vue du repère

**23 Décembre 1982****Nature de l'inondation :** Débordement de cours d'eau**Altitude calculée de l'eau :** non déterminé**Nature du repère :** Marque peinture ou encre**Commentaires :** Marque de peinture. Support : Mur du pont sncf, coté amont et Loire**GÉNÉRAL****Code :** CORELA_R_7310_1**Date de mise à jour :****Auteur :** SPC MLA

MARQUE**Maximum de l'inondation :** Oui**Visibilité :** Non renseigné**État du repère :** Mauvais**Pérennité :** Non renseigné**Repère calculé :** Non**PHEC :** Non**SOURCE DE REPÉRAGE :** RECENSEMENT DREAL PAYS-DE-LA-LOIRE - CORELA - 2005-2006 -**Type de repérage :** Source bibliographique**NIVELLEMENT D'ORIGINE****Méthode :** Cheminement topographique**Référence nivélée :** Autre type de référence**Description référence du repère :** Autre type de référence**Système altimétrique :** NGF IIGN 1969 (système normal)**Différence entre le niveau d'eau et la référence (en m) :** 3.500 m
