Commune : **VAIR-SUR-LOIRE**Rivière : **La Loire**

Chateau de Juigné (pont SNCF)

Unité de gestion : Maine-Loire aval**Code :** LCI_S_7378**Date de mise à jour :** 04/12/2023**Auteur :** SPC LCI

Code : CORELA_R_7378_1**Date de mise à jour :****Auteur :** SPC MLA

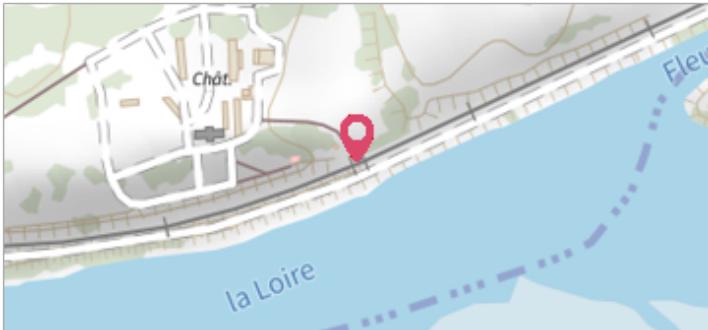
Commentaires : Site CORELA S107R3 - Pont SNCF - Mauvais état - Sous la voie ferrée au niveau du Château de Juigné. Ce repère était mentionné sur le profil de Loire. Il reste le trait de crue mais la date a disparu

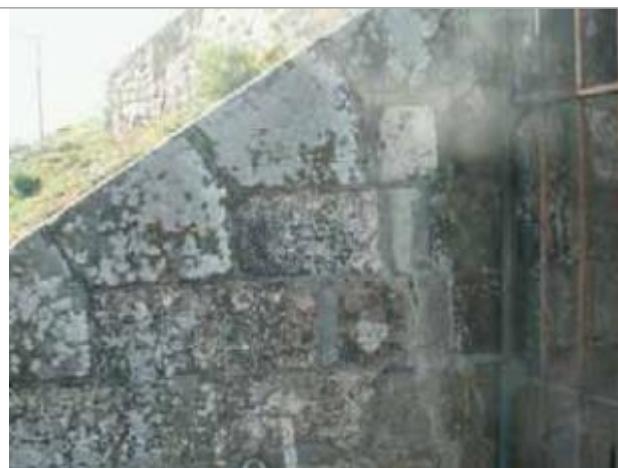
Vue du repère

Nature de l'inondation : **Débordement de cours d'eau****Commentaires :** Trait gravé. Support : mur aval du pont sncf, coté loireAltitude calculée de l'eau : **12.06 m**Nature du repère : **Marque gravée**

Maximum de l'inondation : Oui**Visibilité :** Non renseigné**État du repère :** Mauvais**Pérennité :** Non renseigné**Repère calculé :** Non renseigné**PHEC :** Non renseigné**SOURCE DE REPÉRAGE : RECENSEMENT DREAL PAYS-DE-LA-LOIRE - CORELA - 2005-2006 -****Type de repérage :** Source bibliographique
