Commune : VAIR-SUR-LOIRE

Rivière : La Loire

Chateau de Juigné (pont SNCF)**Commentaires** : Site CORELA S107R3 - Pont SNCF - Mauvais état - Sous la voie ferrée au niveau du Château de Juigné. Ce repère était mentionné sur le profil de Loire. Il reste le trait de crue mais la date a disparu**1**

GÉNÉRAL**Unité de gestion** : Maine-Loire aval**Code** : LCI_S_7378**Date de mise à jour** : 04/12/2023**Auteur** : SPC LCI

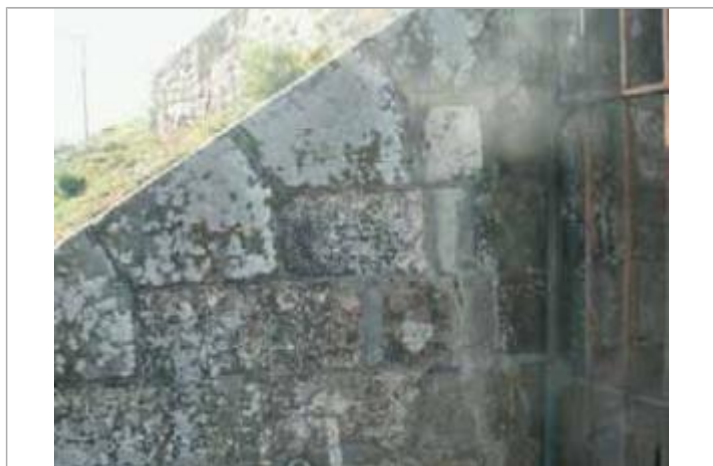
Vue du repère

**2 octobre 1866**Altitude calculée de l'eau : **12.06 m**Nature de l'inondation : **Débordement de cours d'eau**Nature du repère : **Marque gravée****Commentaires** : Trait gravé. Support : mur aval du pont sncf, coté loire**GÉNÉRAL****Code** : CORELA_R_7378_1**Date de mise à jour** :**Auteur** : SPC MLA

MARQUE**Maximum de l'inondation** : Oui**Visibilité** : Non renseigné**État du repère** : Mauvais**Pérennité** : Non renseigné**Repère calculé** : Non renseigné**PHEC** : Non renseigné**SOURCE DE REPÉRAGE** : RECENSEMENT DREAL PAYS-DE-LA-LOIRE - CORELA - 2005-2006 -**Type de repérage** : Source bibliographique**NIVELLEMENT D'ORIGINE****Méthode** : Cheminement topographique**Organisme** : IGN**Commentaires sur le nivellement** : Point d'appui :U.E.L3 92-I**Référence nivelée** : Marque d'inondation**Description référence du repère** : Marque de crue**Système altimétrique** : NGF IGN 1969 (système normal)**Altitude de la référence (en m)** : 12.060 m**Altitude calculée de l'eau (en m)** : 12.06 m
