Commune : BEHUARD

Place de Behuard

Rivière : La Loire

GÉNÉRAL**Unité de gestion :** Maine-Loire aval**Code :** LCI_S_7417**Date de mise à jour :** 23/10/2025**Auteur :** SPC LCI

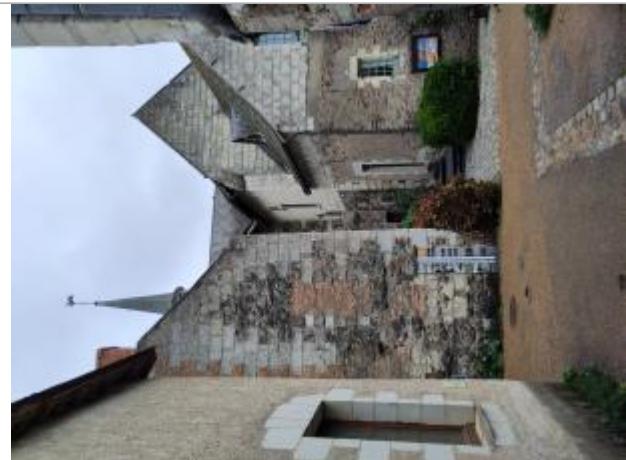
Commentaires : Site CORELA S6R3 - Mur extérieur - Excellent état - Plaques commémoratives situées à coté de l'église et sur la place. Nombreuses crues marquées par leur cote mais échelle utilisée inconnue. Le rattachement au NGF sera à confronter avec des traits authentiques.

Vue du site en 2025

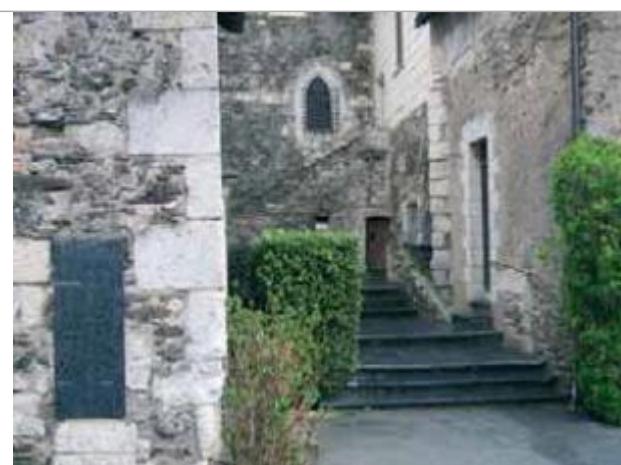
**1923****Nature de l'inondation :** Débordement de cours d'eau**Altitude calculée de l'eau :** non déterminé**Nature du repère :** Plaque**Commentaires :** Plaque en ardoise. Support : Mur extérieur. Hauteur à l'échelle = 6.56 m**GÉNÉRAL****Code :** CORELA_R_7417_3**Date de mise à jour :****Auteur :** SPC MLA

MARQUE**Maximum de l'inondation :** Oui**Visibilité :** Non renseigné**État du repère :** Bon**Pérennité :** Non renseigné**Repère calculé :** Non**PHEC :** Non**SOURCE DE REPÉRAGE : RECENSEMENT DREAL PAYS-DE-LA-LOIRE - CORELA - 2005-2006 -****Type de repérage :** Source bibliographique**NIVELLEMENT D'ORIGINE****Méthode :** Cheminement topographique**Organisme :** Inconnu**Système altimétrique :** NGF IGN 1969 (système normal)

Vue du repère
