Commune : BEHUARD

Rivière : La Loire

## Place de Behuard

Code : LCI\_S\_7417

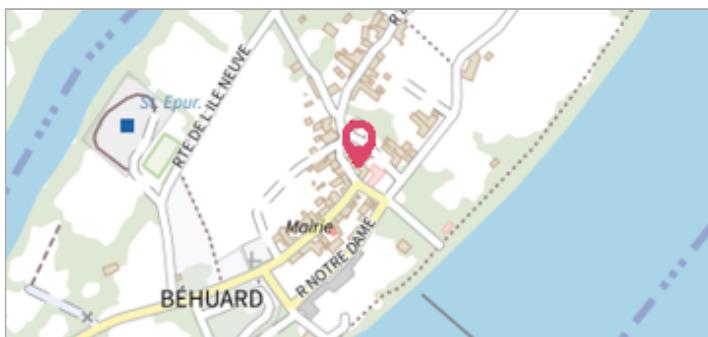
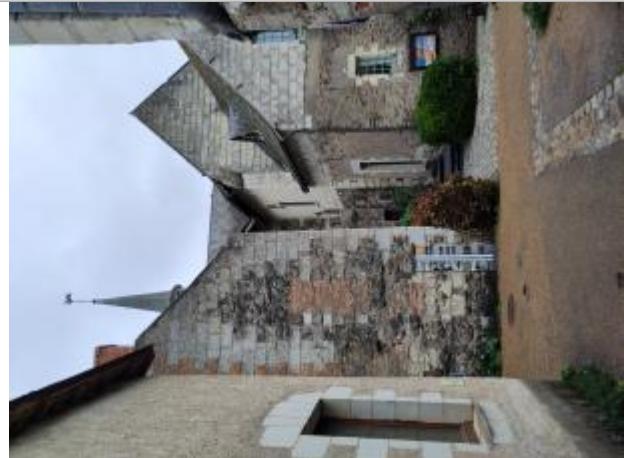
**Commentaires :** Site CORELA S6R3 - Mur extérieur - Excellent état - Plaques commémoratives situées à coté de l'église et sur la place. Nombreuses crues marquées par leur cote mais échelle utilisée inconnue. Le rattachement au NGF sera à confronter avec des traits authentiques.

Suite au remplacement de la plaque en ardoise, on observe une différence de cotation à l'échelle d'environ 10 cm : changement d'échelle ?

Vue du site en 2025

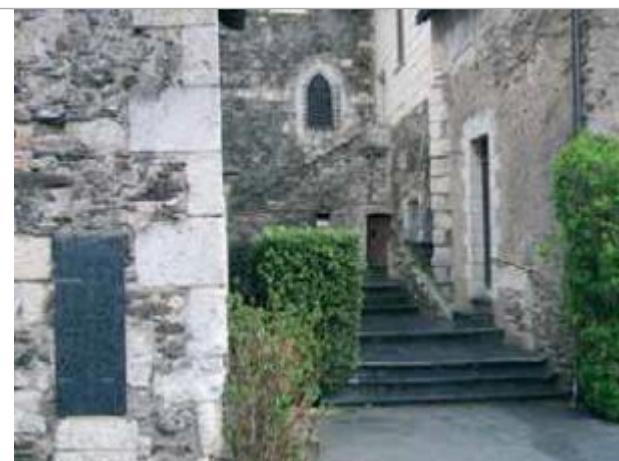
**Commentaires :** Plaque en ardoise. Support : Mur extérieur

Suite au passage en 2025 : La plaque ardoise a été remplacée. Le repère 1952 n'est plus notifié. Il nous manque également l'échelle relative de la plaque ardoise.

Vue du repère
