Commune: CHALONNES-SUR-LOIRE

Mur de l'église Saint-Maurille

Code: CORELA_R_7436_2 Date de mise à jour:

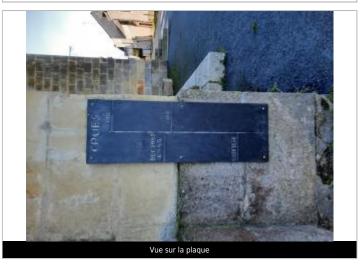
Vue sur site

Commentaires : Site CORELA S24R2 - Mur extérieur - Excellent état - Traits gravés sur une ardoise fixée sur le coté de l'église, face Loire, à coté du RN. Ces repères ne sont pas cohérents avec ceux gravés sur la maison en face (ardoise sans doute décalée).

Commentaires : Plaque en ardoise. Support : Mur extérieur

Visibilité : Non renseigné État du repère : Bon Pérennité : Non renseigné Repère calculé : Non
