Commune : **CHALONNES-SUR-LOIRE**Rivière : **La Loire**

## Mur de l'église Saint-Maurille

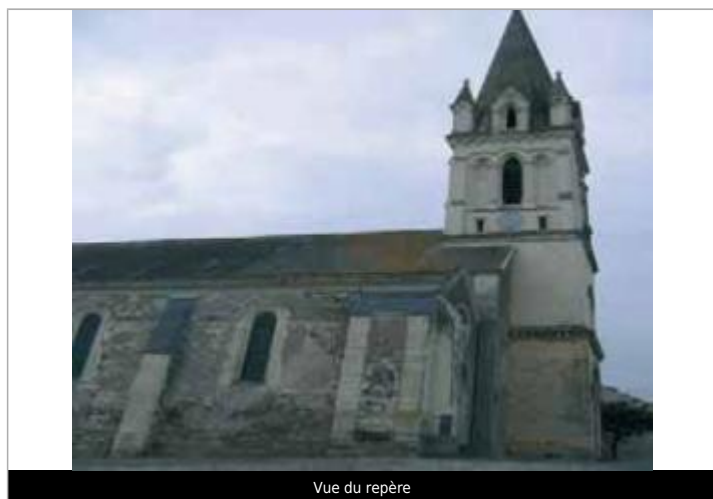
Vue du repère

Nature de l'inondation : **Débordement de cours d'eau**Altitude calculée de l'eau : **18.18 m**Nature du repère : **Plaque****Commentaires :** Plaque en ardoise. Support : Mur extérieur

**Maximum de l'inondation :** Oui**Visibilité :** Non renseigné**État du repère :** Bon**Pérennité :** Non renseigné**Repère calculé :** Non**PHEC :** Non**SOURCE DE REPÉRAGE :** RECENSEMENT DREAL PAYS-DE-LA-LOIRE - CORELA - 2005-2006 -**Type de repérage :** Source bibliographique
