Commune : **CHALONNES-SUR-LOIRE**Rivière : **La Loire**

## Mur de l'église Saint-Maurille

**Unité de gestion :** Maine-Loire aval**Code :** LCI\_S\_7436**Date de mise à jour :** 28/10/2025**Auteur :** SPC LCI

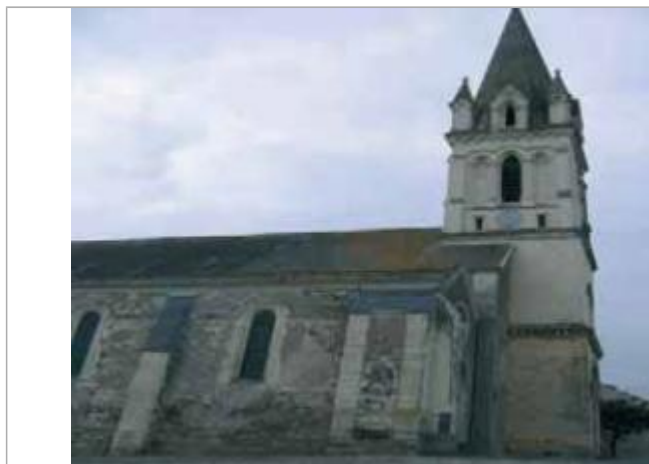
Vue du repère

**1940**Nature de l'inondation : **Débordement de cours d'eau**Altitude calculée de l'eau : **18.18 m**Nature du repère : **Plaque****Commentaires :** Plaque en ardoise. Support : Mur extérieur

**Maximum de l'inondation :** Oui**Visibilité :** Non renseigné**État du repère :** Bon**Pérennité :** Non renseigné**Repère calculé :** Non**PHEC :** Non**SOURCE DE REPÉRAGE :** RECENSEMENT DREAL PAYS-DE-LA-LOIRE - CORELA - 2005-2006 -**Type de repérage :** Source bibliographique
