Commune : **CHALONNES-SUR-LOIRE**Rivière : **La Loire****Mur de l'église Saint-Maurille**

5 Repère(s) sur le site**GÉNÉRAL****Unité de gestion :** Maine-Loire aval**Code :** LCI_S_7436**Date de mise à jour :** 28/10/2025**Auteur :** SPC LCI

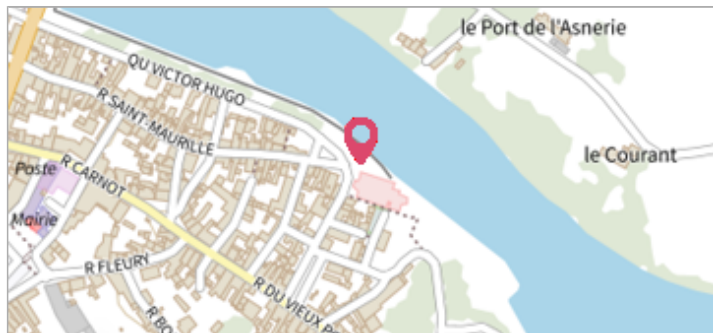
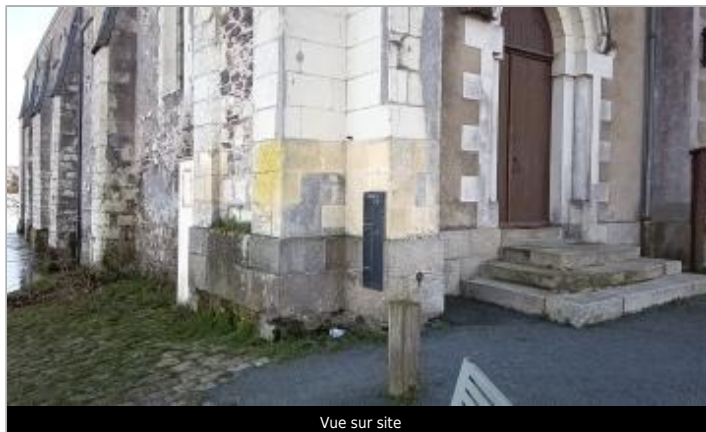
Vue sur site

Commentaires : Site CORELA S24R2 - Mur extérieur - Excellent état - Traits gravés sur une ardoise fixée sur le coté de l'église, face Loire, à coté du RN. Ces repères ne sont pas cohérents avec ceux gravés sur la maison en face (ardoise sans doute décalée).

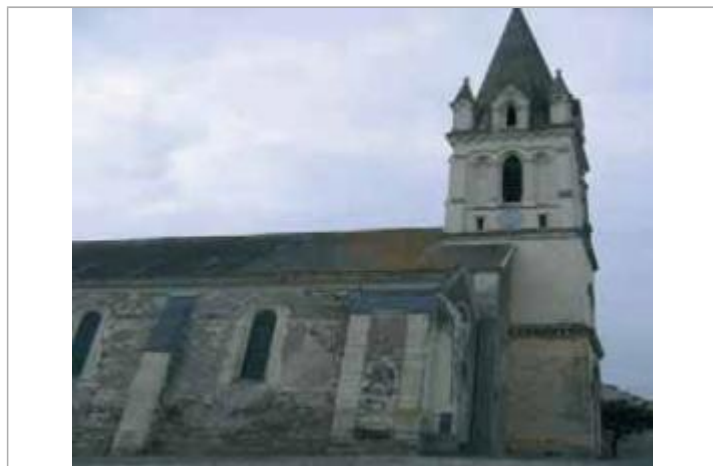
Vue du repère

Nature de l'inondation : **Débordement de cours d'eau**Altitude calculée de l'eau : **18.31 m**Nature du repère : **Plaque****Commentaires :** Plaque en ardoise. Support : Mur extérieur**GÉNÉRAL****Code :** CORELA_R_7436_4**Date de mise à jour :****Auteur :** SPC MLA

MARQUE**Maximum de l'inondation :** Oui**Visibilité :** Non renseigné**État du repère :** Bon**Pérennité :** Non renseigné**Repère calculé :** Non**PHEC :** Non**SOURCE DE REPÉRAGE :** RECENSEMENT DREAL PAYS-DE-LA-LOIRE - CORELA - 2005-2006 -**Type de repérage :** Source bibliographique**NIVELLEMENT D'ORIGINE****Méthode :** Cheminement topographique**Organisme :** DIREN Centre**Référence nivelée :** Marque d'inondation**Système altimétrique :** NGF IGN 1969 (système normal)**Altitude de la référence (en m) :** 18.310 m**Altitude calculée de l'eau (en m) :** 18.31 m
