Commune : SAINT-VINCENT-D'OLARGUES

RD 908, Aire de St Vincent**2**

Repère(s) sur le site

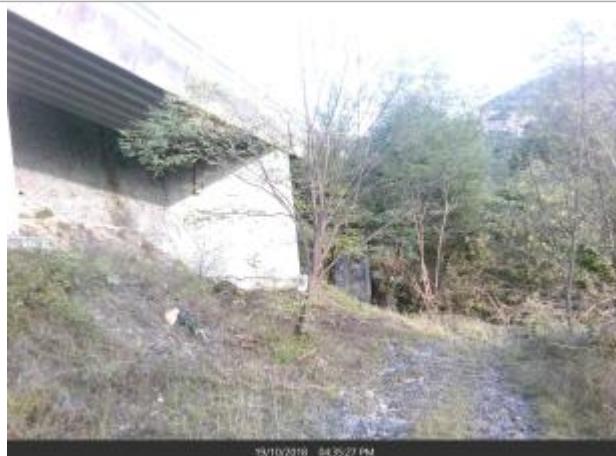
3 ème pile du pont en descendant le chemin

Altitude calculée de l'eau : **208.38 m**Nature du repère : **Laisse d'inondation****MARQUE****Texte :** Numéro 1, 3 ème pile du pont en descendant le chemin**Maximum de l'inondation :** Oui**Visibilité :** Oui**NIVELLEMENT - 20/12/2018****Méthode :** GPS**Commentaires sur le niveling :** Auteur de la marque: Citéo Ingénierie / Auteur du niveling: Cabinet C.E.A.U**Référence nivélée :** Marque d'inondation**Description référence du repère :** Socle de la pile du pont**Système altimétrique :** NGF IGN 1969 (système normal)**Altitude de la référence (en m) :** 208.380 m**Différence entre le niveau d'eau et la référence (en m) :** 0.000 m**Altitude calculée de l'eau (en m) :** 208.38 m
