Commune : **COURÇAY**Rivière : **L' Indre****Place de l'Église, n°9****Commentaires** : Ce site se trouve sur la façade de la maison au numéro N°9 de la place de l'église. Plus précisément, il est situé en dessous des boîtes aux lettres, entre la porte d'entrée de l'habitation et de la gouttière.**1** Repère(s) sur le site**GÉNÉRAL****Unité de gestion** : Loire-Allier-Cher-Indre**Code** : WEB\_S\_201911051951 **Date de mise à jour** : 31/01/2024**Auteur** : SPC LCI

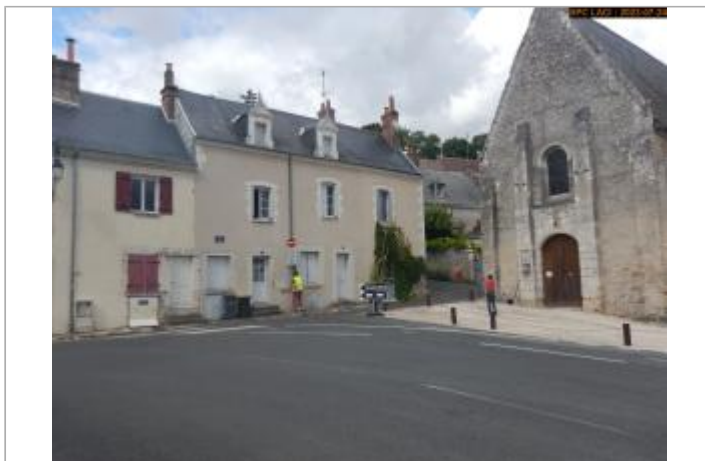
Vue du site en 2023

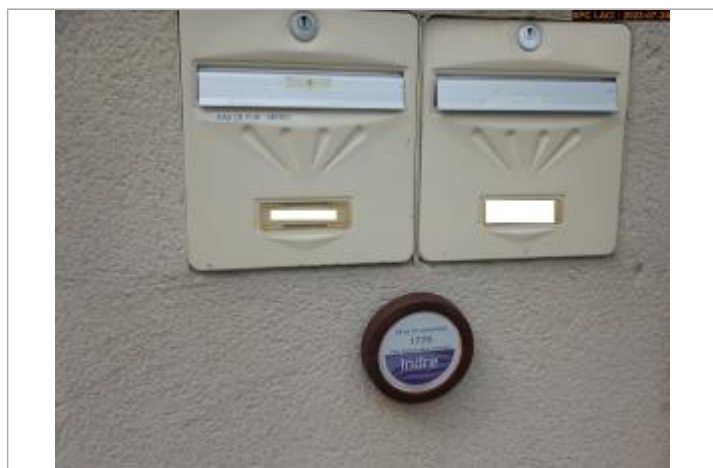
Nature de l'inondation : **Débordement de cours d'eau**Altitude calculée de l'eau : **65.537 m**Nature du repère : **Repère normalisé (décret n°2005-233)****Commentaires** : Ce repère de crue est un repère normalisé type macaron, il se trouve en dessous des boîtes aux lettres, plus précisément à 0.90 m du sol bétonné.**GÉNÉRAL****Code** : WEB\_R\_201911052325**Date de mise à jour** :**Auteur** : SPC LCI

**MARQUE****Texte** : 26 et 27 novembre 1770**Maximum de l'inondation** : Oui**Visibilité** : Oui**État du repère** : Bon**Pérennité** : Longue**Repère calculé** : Oui**PHEC** : Oui**SOURCE DE REPÉRAGE : SPC LACI, RECENSEMENT DES REPÈRES DE CRUES ÉTÉ 2023 -****Type de repérage** : Campagne de terrain post-inondation**Organisme(s)** : SPC Loire-Allier-Cher-Indre**NIVELLEMENT DGPS SPC LACI - 24/07/2023****Méthode** : GPS**Organisme** : SPC Loire-Allier-Cher-Indre**Référence nivelée** : Autre type de référence**Description référence du repère** : Sol bétonné**Système altimétrique** : NGF IGN 1969 (système normal)**Altitude de la référence (en m)** : 64.637 m**Différence entre le niveau d'eau et la référence (en m)** : 0.900 m**Altitude calculée de l'eau (en m)** : 65.537

Vue du repère en 2023
