Commune : **COURÇAY**Rivière : **L' Indre****Place de l'Église, n°9****Commentaires** : Ce site se trouve sur la façade de la maison au numéro N°9 de la place de l'église. Plus précisément, il est situé en dessous des boîtes aux lettres, entre la porte d'entrée de l'habitation et de la gouttière.**1** Repère(s) sur le site**GÉNÉRAL****Unité de gestion** : Loire-Cher-Indre**Code** : WEB\_S\_201911051951 **Date de mise à jour** : 31/01/2024**Auteur** : SPC LCI

**GÉOLOCALISATION****Coordonnées WGS84** : X: 0.87628000 / Y: 47.25009000**Coordonnées RGF93 (Lambert 93)** X: 539392.44 / Y: 6685469.3**Coordonnées RGF93 (ETRS89)** : X: 0.87628 / Y: 47.25009**Code Hydro**: K7--0260 **Rive de référence**: Droite**27 Novembre 1770**

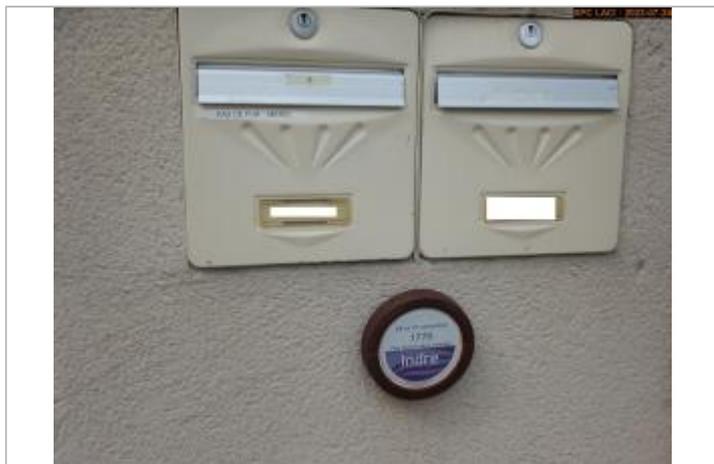
Vue du repère en 2023

Nature de l'inondation : **Débordement de cours d'eau**Altitude calculée de l'eau : **65.537 m**Nature du repère : **Repère normalisé (décret n°2005-233)****Commentaires** : Ce repère de crue est un repère normalisé type macaron, il se trouve en dessous des boîtes aux lettres, plus précisément à 0.90 m du sol bétonné.**GÉNÉRAL****Code** : WEB\_R\_201911052325**Date de mise à jour** :**Auteur** : SPC LCI

**MARQUE****Texte** : 26 et 27 novembre 1770**Maximum de l'inondation** : Oui**Visibilité** : Oui**État du repère** : Bon**Pérennité** : Longue**Repère calculé** : Oui**PHEC** : Oui**SOURCE DE REPÉRAGE : RECENSEMENT DES REPÈRES DE CRUES ÉTÉ 2023 (SPC LACI) -****Type de repérage** : Campagne de terrain post-inondation**Organisme** : SPC Loire-Allier-Cher-Indre**NIVELLEMENT DGPS SPC LACI - 24/07/2023****Méthode** : GPS**Organisme** : SPC Loire-Allier-Cher-Indre**Référence nivelée** : Autre type de référence**Description référence du repère** : Sol bétonné**Système altimétrique** : NGF IGN 1969 (système normal)**Altitude de la référence (en m)** : 64.637 m**Différence entre le niveau d'eau et la référence (en m)** : 0.900 m**Altitude calculée de l'eau (en m)** : 65.537
