Commune : **COURÇAY**Rivière : **L' Indre****Place de l'Église, n°9****Commentaires** : Ce site se trouve sur la façade de la maison au numéro N°9 de la place de l'église. Plus précisément, il est situé en dessous des boîtes aux lettres, entre la porte d'entrée de l'habitation et de la gouttière.**1** Repère(s) sur le site**GÉNÉRAL****Unité de gestion** : Loire-Allier-Cher-Indre**Code** : WEB\_S\_201911051951 **Date de mise à jour** : 31/01/2024**Auteur** : SPC LCI

**GÉOLOCALISATION****Coordonnées WGS84** : X: 0.87628000 / Y: 47.25009000**Coordonnées RGF93 (Lambert 93)** X: 539392.44 / Y: 6685469.3**Coordonnées RGF93 (ETRS89)** : X: 0.87628 / Y: 47.25009**Code Hydro**: K7--0260 **Rive de référence**: Droite**27 novembre 1770**

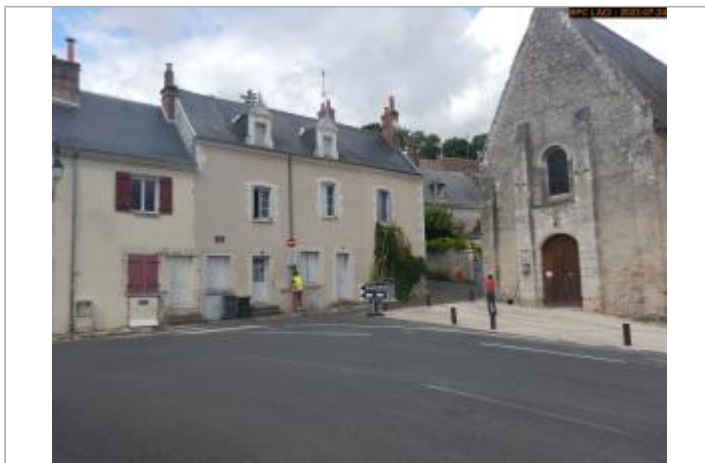
Vue du site en 2023

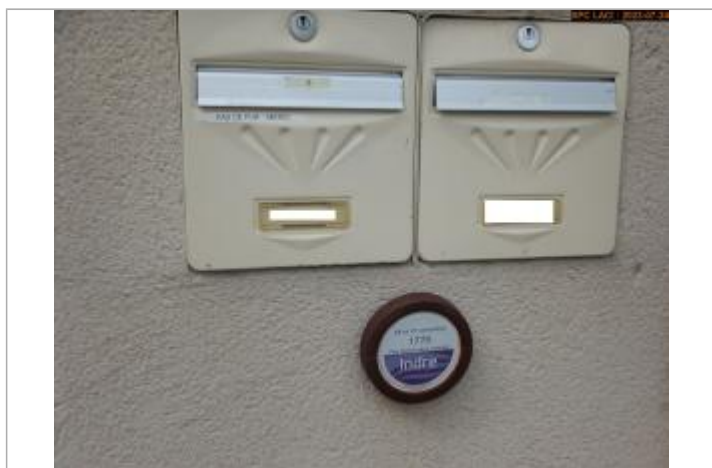
Nature de l'inondation : **Débordement de cours d'eau**Altitude calculée de l'eau : **65.537 m**Nature du repère : **Repère normalisé (décret n°2005-233)****Commentaires** : Ce repère de crue est un repère normalisé type macaron, il se trouve en dessous des boîtes aux lettres, plus précisément à 0.90 m du sol bétonné.**GÉNÉRAL****Code** : WEB\_R\_201911052325**Date de mise à jour** :**Auteur** : SPC LCI

**MARQUE****Texte** : 26 et 27 novembre 1770**Maximum de l'inondation** : Oui**Visibilité** : Oui**État du repère** : Bon**Pérennité** : Longue**Repère calculé** : Oui**PHEC** : Oui**SOURCE DE REPÉRAGE : SPC LACI, RECENSEMENT DES REPÈRES DE CRUES ÉTÉ 2023 -****Type de repérage** : Campagne de terrain post-inondation**Organisme(s)** : SPC Loire-Allier-Cher-Indre**NIVELLEMENT DGPS SPC LACI - 24/07/2023****Méthode** : GPS**Organisme** : SPC Loire-Allier-Cher-Indre**Référence nivelée** : Autre type de référence**Description référence du repère** : Sol bétonné**Système altimétrique** : NGF IGN 1969 (système normal)**Altitude de la référence (en m)** : 64.637 m**Différence entre le niveau d'eau et la référence (en m)** : 0.900 m**Altitude calculée de l'eau (en m)** : 65.537 m

Vue du repère en 2023
