Commune : **COURCAY**Rivière : **L' Indre****Place de l'Église, n°9**

1 Repère(s) sur le site**GÉNÉRAL****Unité de gestion** : Loire-Allier-Cher-Indre**Code** : WEB_S_201911051951**Date de mise à jour** : 31/01/2024**Auteur** : SPC LCI

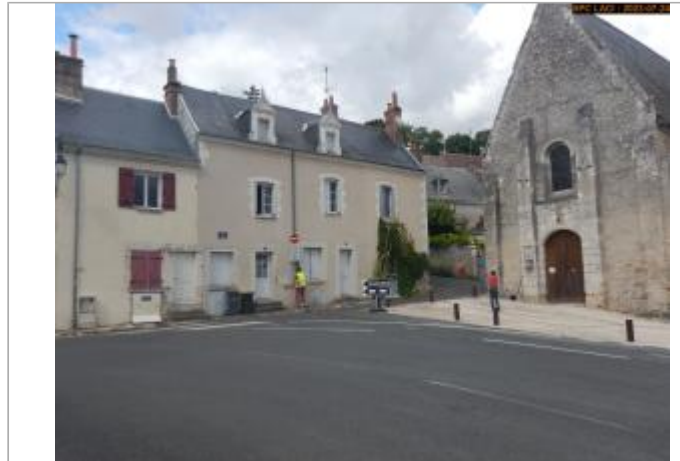
Vue du site en 2023

Commentaires : Ce site se trouve sur la façade de la maison au numéro N°9 de la place de l'église. Plus précisément, il est situé en dessous des boîtes aux lettres, entre la porte d'entrée de l'habitation et de la gouttière.

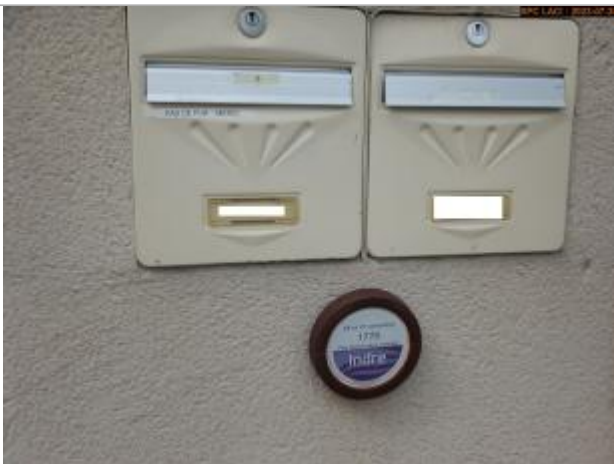
Vue du repère en 2023

Commentaires : Ce repère de crue est un repère normalisé type macaron, il se trouve en dessous des boîtes aux lettres, plus précisément à 0.90 m du sol bétonné.

MARQUE**Texte** : 26 et 27 novembre 1770**Maximum de l'inondation** : Oui**Visibilité** : Oui**État du repère** : Bon**Pérennité** : Longue**Repère calculé** : Oui**PHEC** : Oui**SOURCE DE REPÉRAGE** : SPC LACI, RECENSEMENT DES REPÈRES DE CRUES ÉTÉ 2023 -**Type de repérage** : Campagne de terrain post-inondation**Organisme** : SPC Loire-Allier-Cher-Indre**NIVELLEMENT DGPS SPC LACI - 24/07/2023****Méthode** : GPS**Organisme** : SPC Loire-Allier-Cher-Indre**Référence nivelée** : Autre type de référence**Description référence du repère** : Sol bétonné**Système altimétrique** : NGF IGN 1969 (système normal)**Altitude de la référence (en m)** : 64.637 m**Différence entre le niveau d'eau et la référence (en m)** : 0.900 m**Altitude calculée de l'eau (en m)** : 65.537 m
