Commune : **LE BREUIL-EN-AUGE**

## Façade de la Maison du cabinet médical, Clos Mesnil.

### GÉNÉRAL

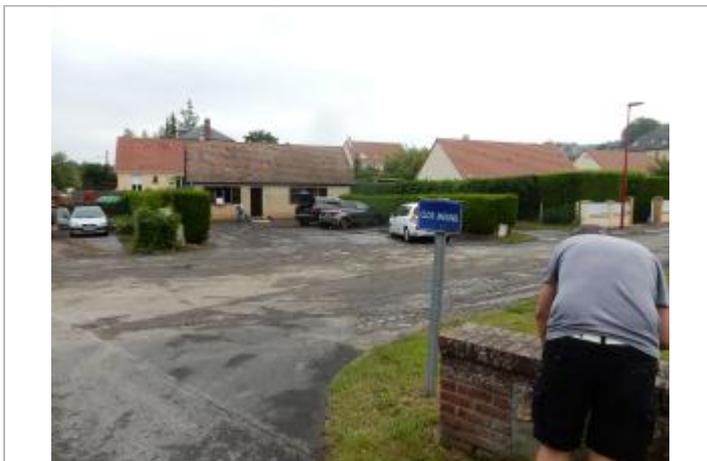
Cabinet médical vu depuis le pont de la rue de la Gare.

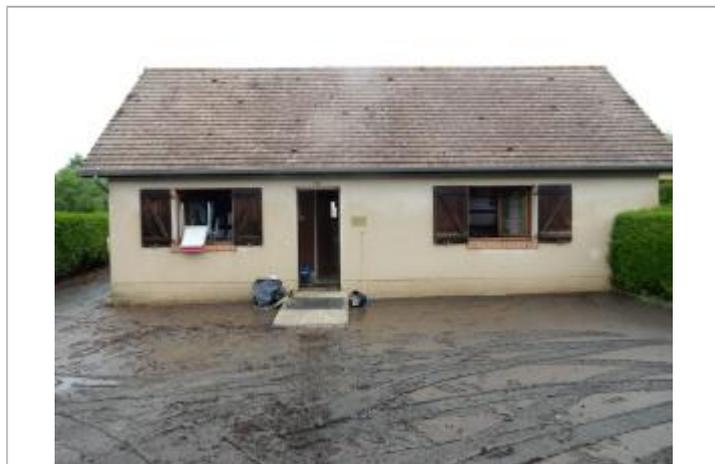
laisse d'inondation sur la façade sud du cabinet médical.

**Méthode :** Méthode combinée  
**Référence nivelée :** Marque d'inondation  
**Description référence du repère :** Laisse d'inondation visible sur la façade Sud du cabinet médical.  
**Système altimétrique :** NGF IGN 1969 (système normal)  
**Altitude de la référence (en m) :** 28.287 m  
**Altitude calculée de l'eau (en m) :** 28.287
