Commune : **LE BREUIL-EN-AUGE**

## Garde-corps du Pont en bois sur chemin "La vive terre"

**Commentaires** : Le cour d'eau est le "Douet du Mieux" affluent rive droite de La Touques.  
Chemin débouchant sur la RD 264A

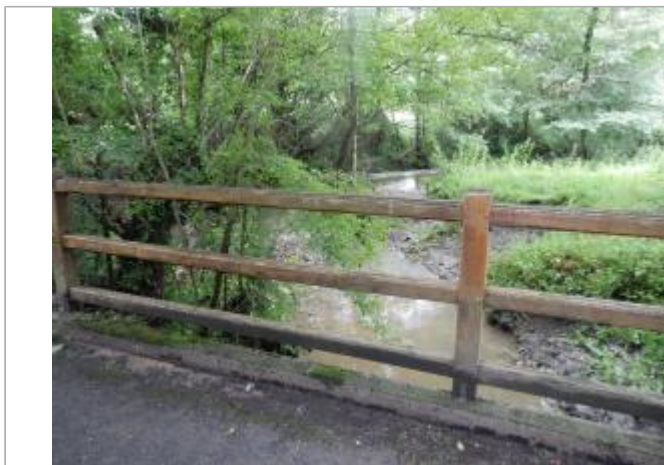
Pont de bois enjambant le Drouet du Mieux

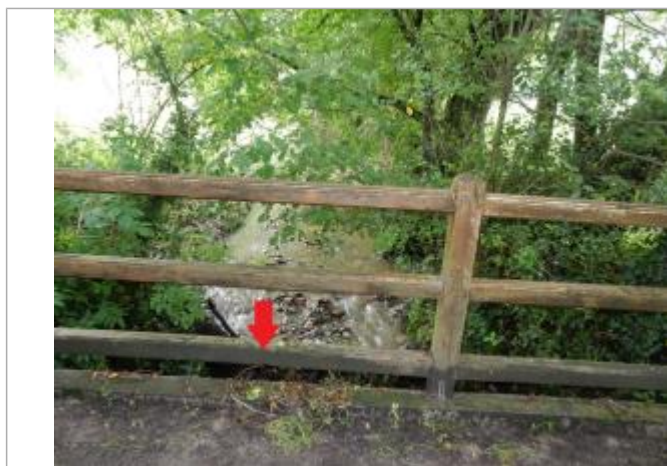
Altitude calculée de l'eau : **47.98 m**

**Commentaires** : Trace de laisse sur le haut de la première barre de bois du garde corps 'en partant du bas)

**Maximum de l'inondation** : Oui  
**Visibilité** : Oui **État du repère** : Mauvais  
**Pérennité** : Aucune **Repère calculé** : Non  
**PHEC** : Non renseigné

trace sur le haut de la première barre de bois du garde corps 'en partant du bas)
